Verificação de elegibilidade

CHINGUSSURA_176

OBRA/5765/2023

Chingussura

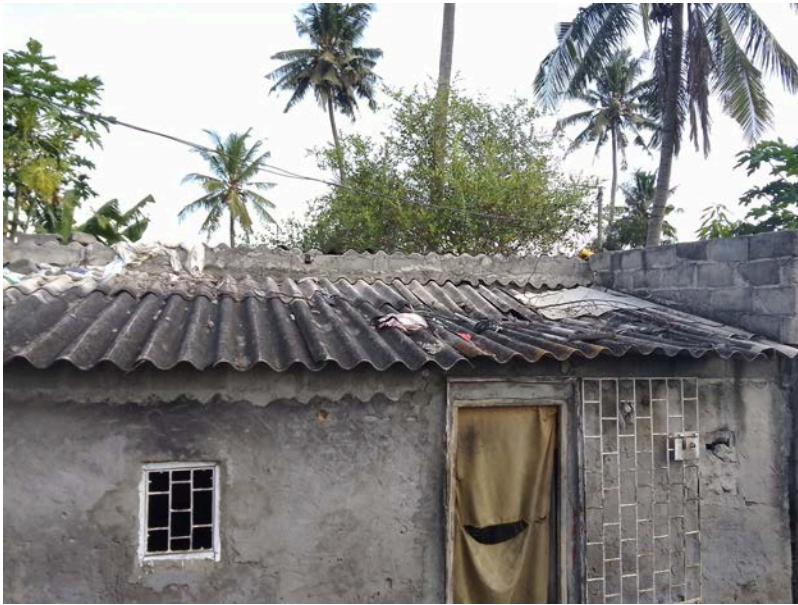
Outras fotos relevantes ou registo de dados não previstos verificados no terreno
