Verificação de elegibilidade

CHINGUSSURA_182

OBRA/5860/2023

Cidade da Beira 2

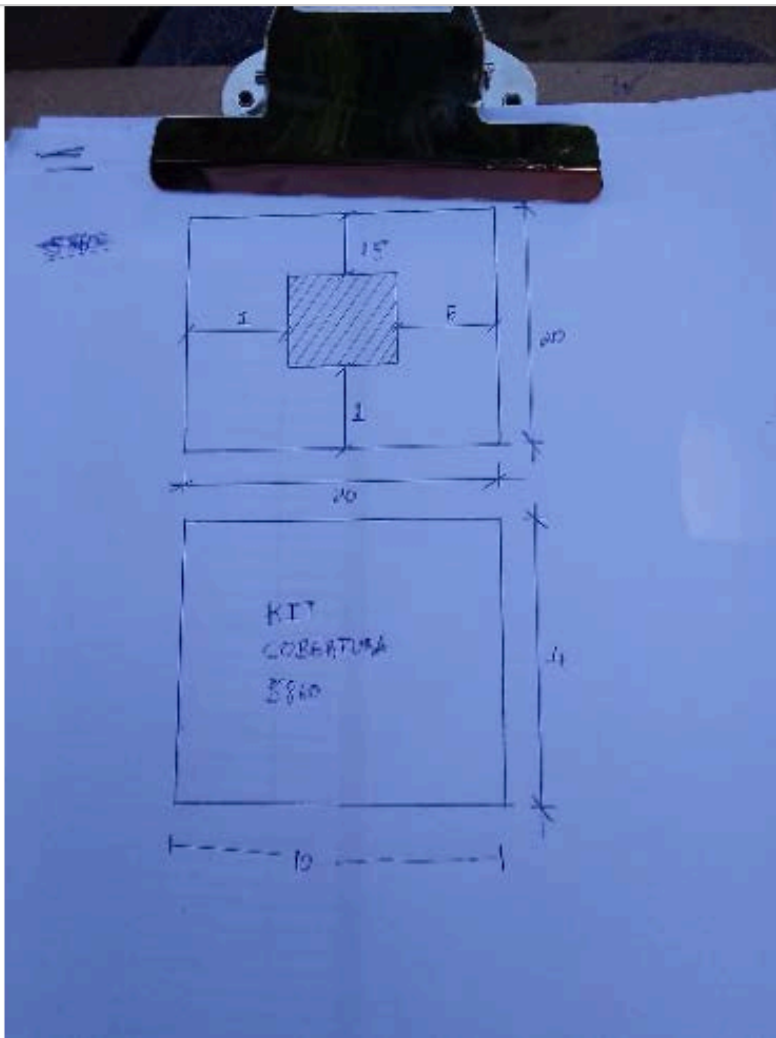
Fotos adicionais

-19.746967, 34.861019Estruturalmente a casa está abalada tendo ela várias fissuras que afetam a mesma e a cobertura se encontra em mau estadoKIT COBERTURA
