Verificação de elegibilidade

CHINGUSSURA_217

OBRA/7102/2023

Fotos da Habitação

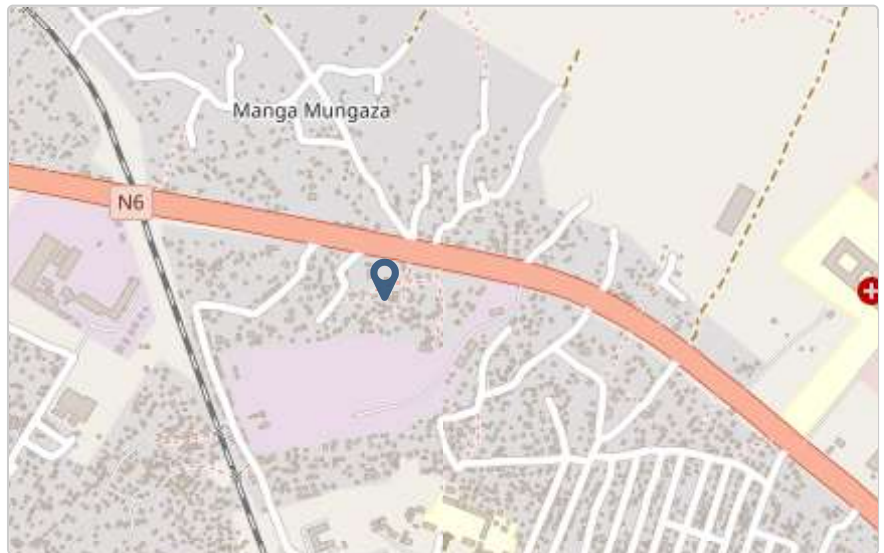
Habitação - Foto da esquina 1

-19.741087, 34.85849A parte estrutural da residência aparentemente se encontra em bom estado tendo ela uma e outra fissura que não afetam a parte estrutural e a cobertura está comprometida sendo ela de zinco e pelo tempo já se encontra sobre efeito de corrosão e isso faz com que a água das chuvas entrem na casaKIT COBERTURA
