Verificação de elegibilidade

CHINGUSSURA_218

OBRA/7105/2023

Cidade da Beira 2

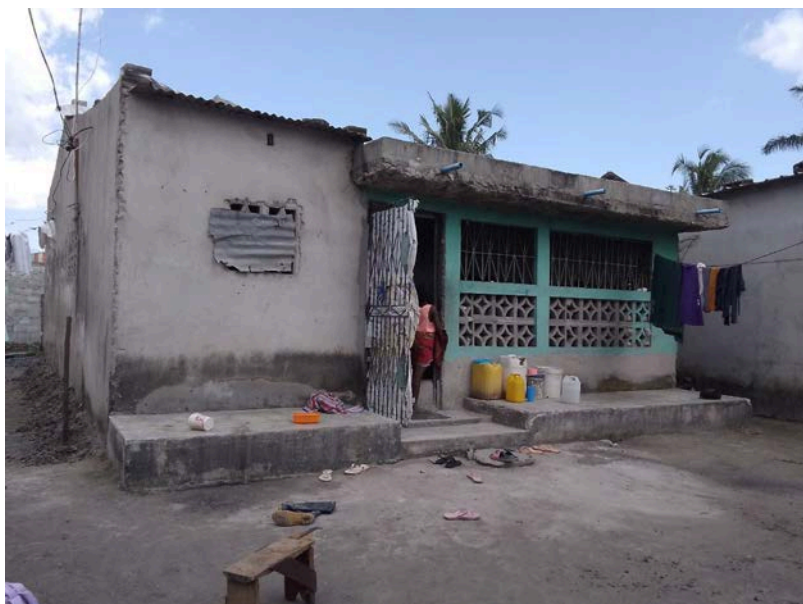
Habitação - Foto da esquina 1

-19.741375, 34.85907A parte estrutural da residência aparentemente se encontra em bom estado tendo ela uma e outra fissura que não afetam a parte estrutural e a cobertura está comprometida sendo ela de zinco e pelo tempo já se encontra sobre efeito de corrosão e isso faz com que a água das chuvas entrem na casaKIT COBERTURA
