Verificação de elegibilidade

CHINGUSSURA_220

OBRA/7212/2023

Alto da Manga

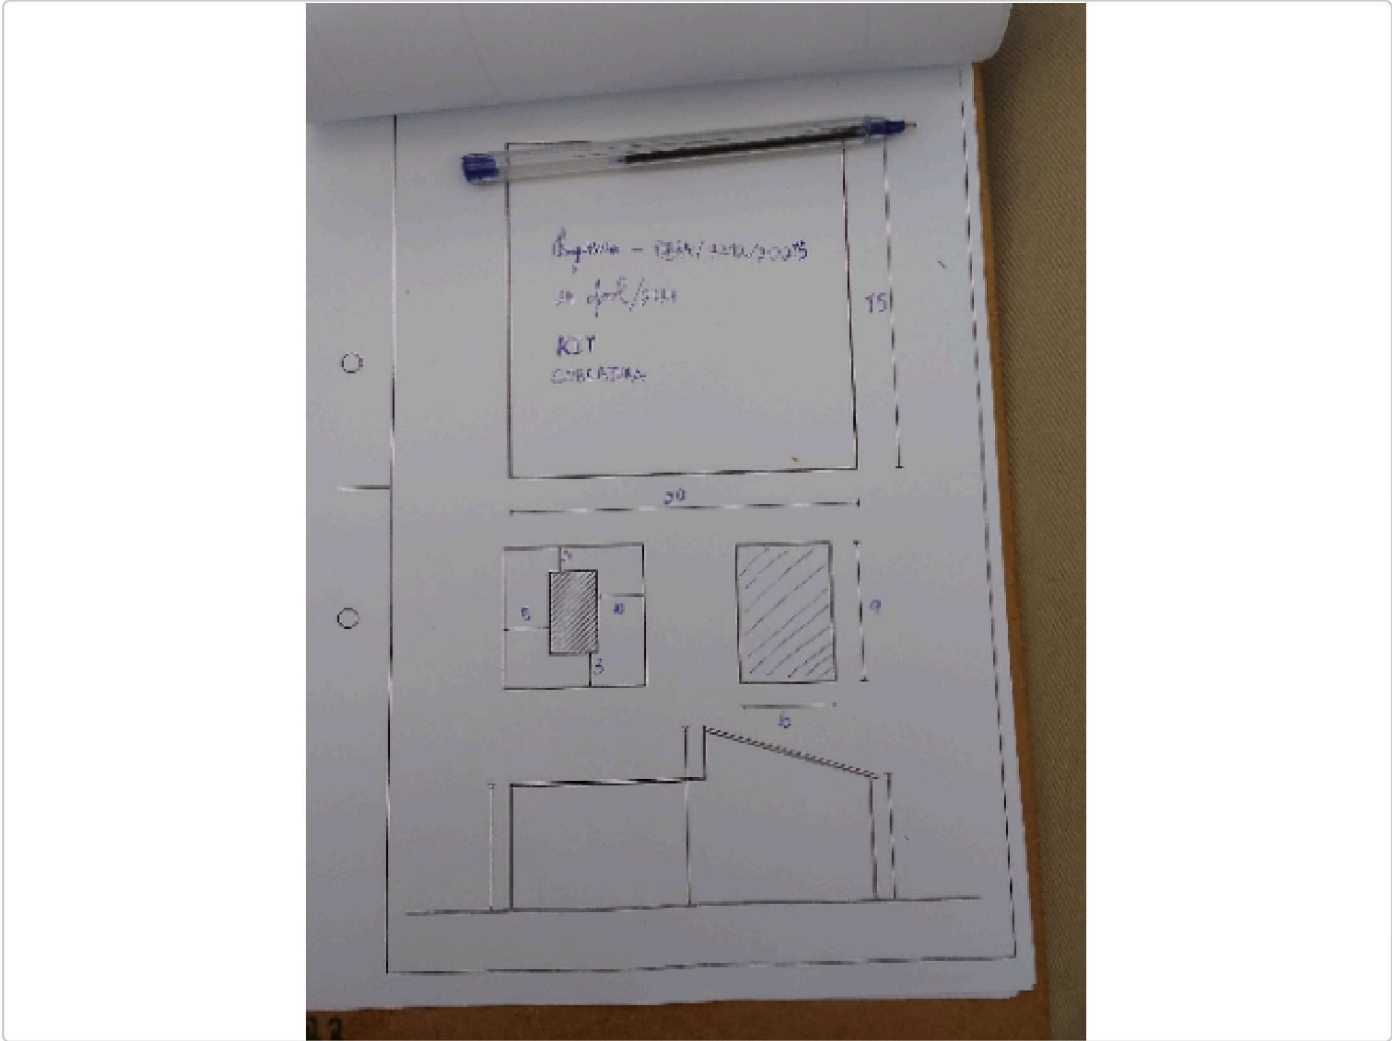
1713948557740.jpg

-19.741091, 34.859196A parte estrutural da residência aparentemente se encontra em bom estado tendo ela uma e outra fissura que não afetam a parte estrutural e a cobertura está comprometida sendo ela de zinco e pelo tempo já se encontra sobre efeito de corrosão e isso faz com que a água das chuvas entrem na casaKIT COBERTURA
