Verificação de elegibilidade

CHINGUSSURA_229

OBRA/7457/2023

Chingussura

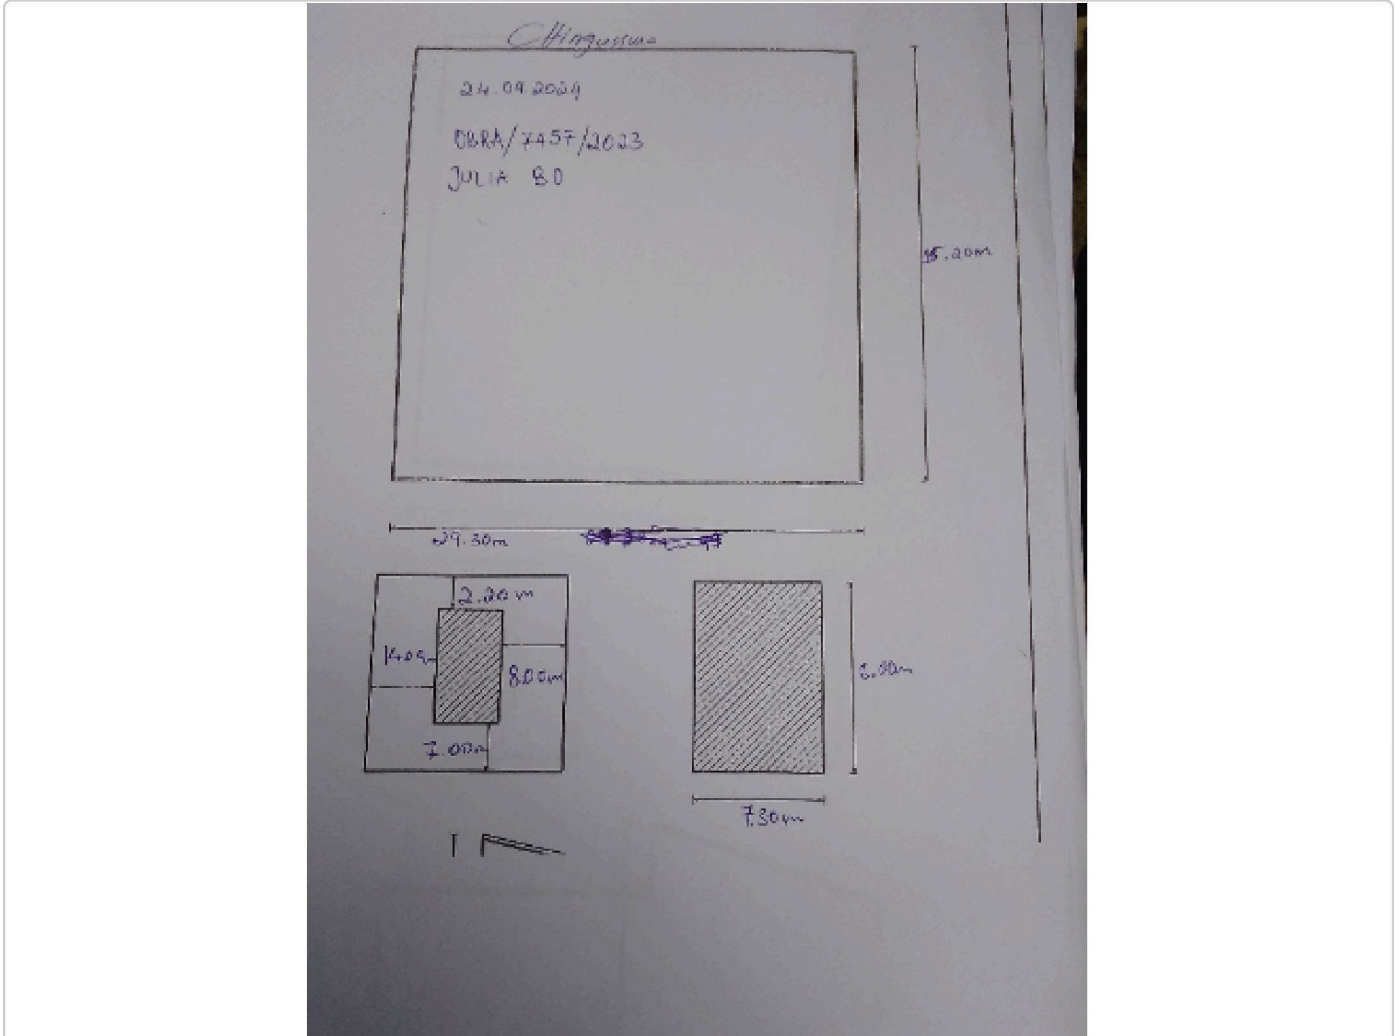
1713945129222.jpg

. Casa de alvenaria, tipo 3. Chapas de Zinco. Tem infiltração.. Muitas fissuras.
