Verificação de elegibilidade

CHINGUSSURA_236

OBRA/7632/2023

Chingussura

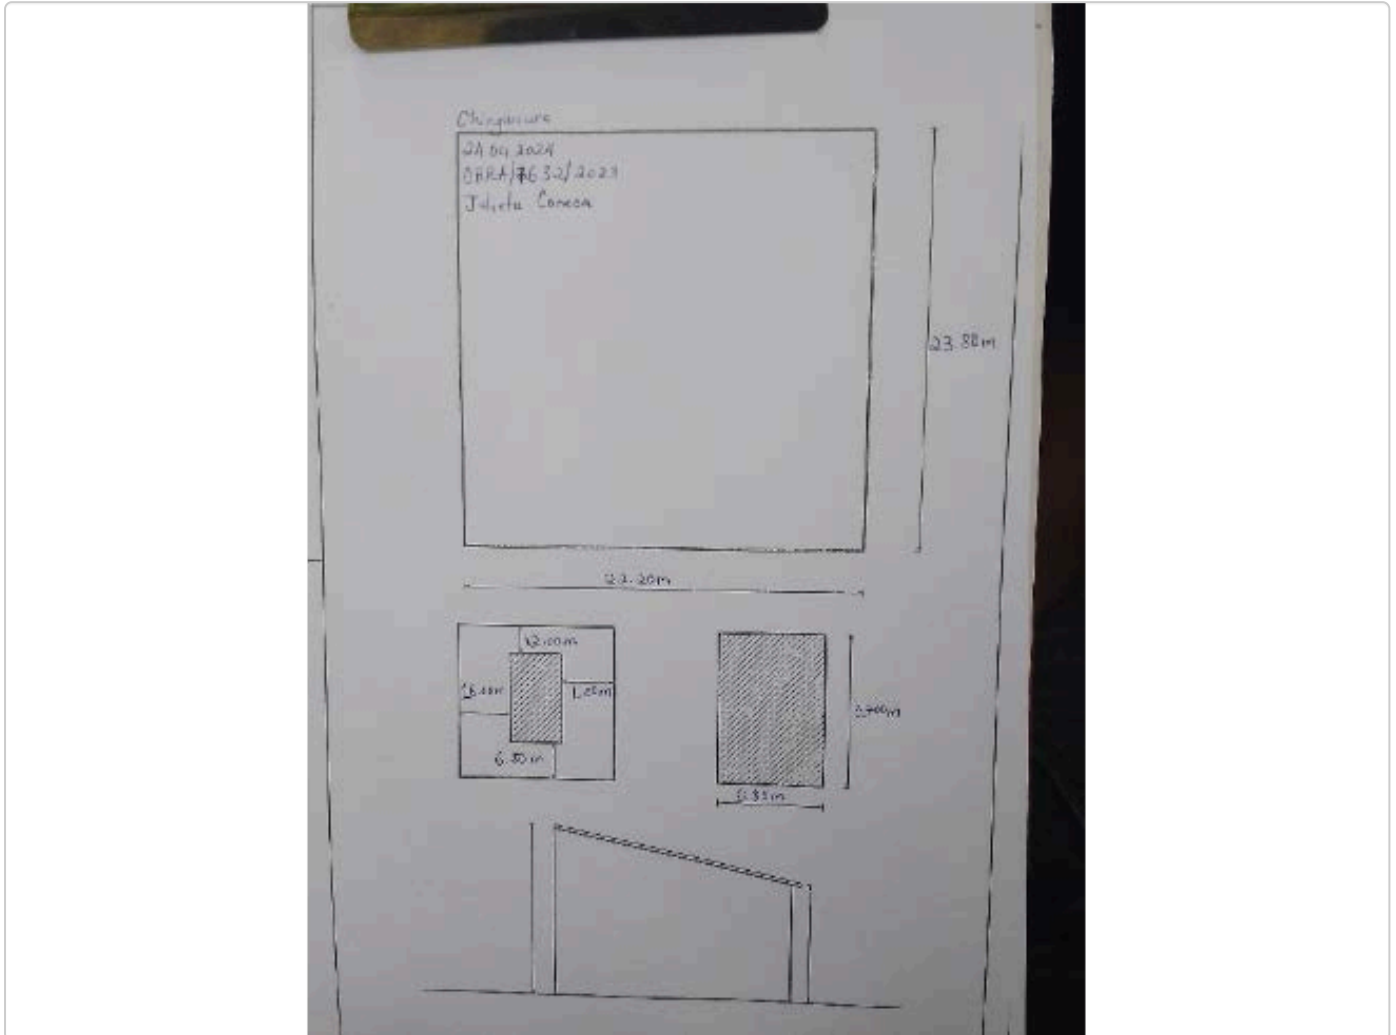
1713951808625.jpg

Casa mista. Cobertura parcialmente danificado.
