Verificação de elegibilidade

Obra/2677/2023

Cecília Moisés Djazica (chefe do AF)

Vaz

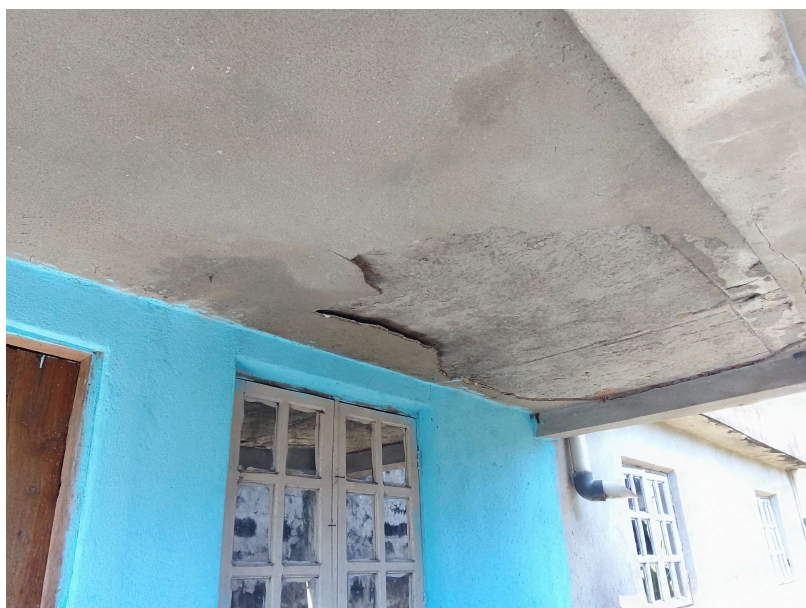
Outras fotos relevantes ou registo de dados não previstos verificados no terreno
