Verificação de elegibilidade

CHINGUSSURA_85

OBRA/3044/2023

Cidade da Beira 2

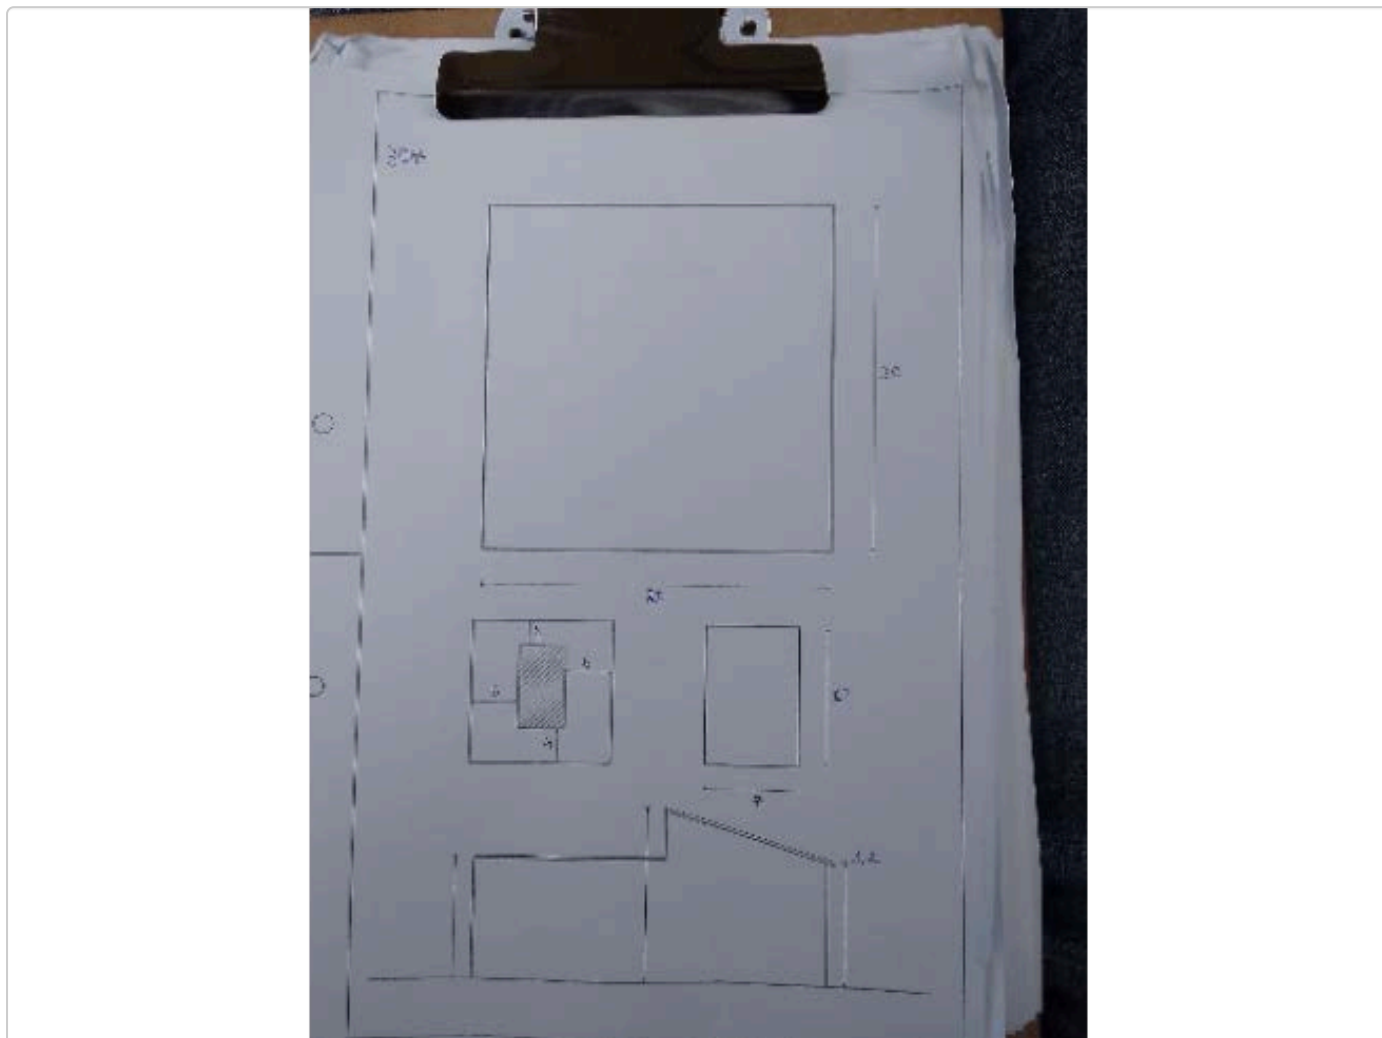
Fotos adicionais

-19.751705, 34.872932Aparentemente a casa está em bom estado excepto pela falta de viga e cobertura que é de Lusalite e se encontra quebrada com isso permite a entrada das águasKIT COBERTURA
