Verificação de elegibilidade

CHINGUSSURA_208

OBRA/6559/2023

Cidade da Beira 2

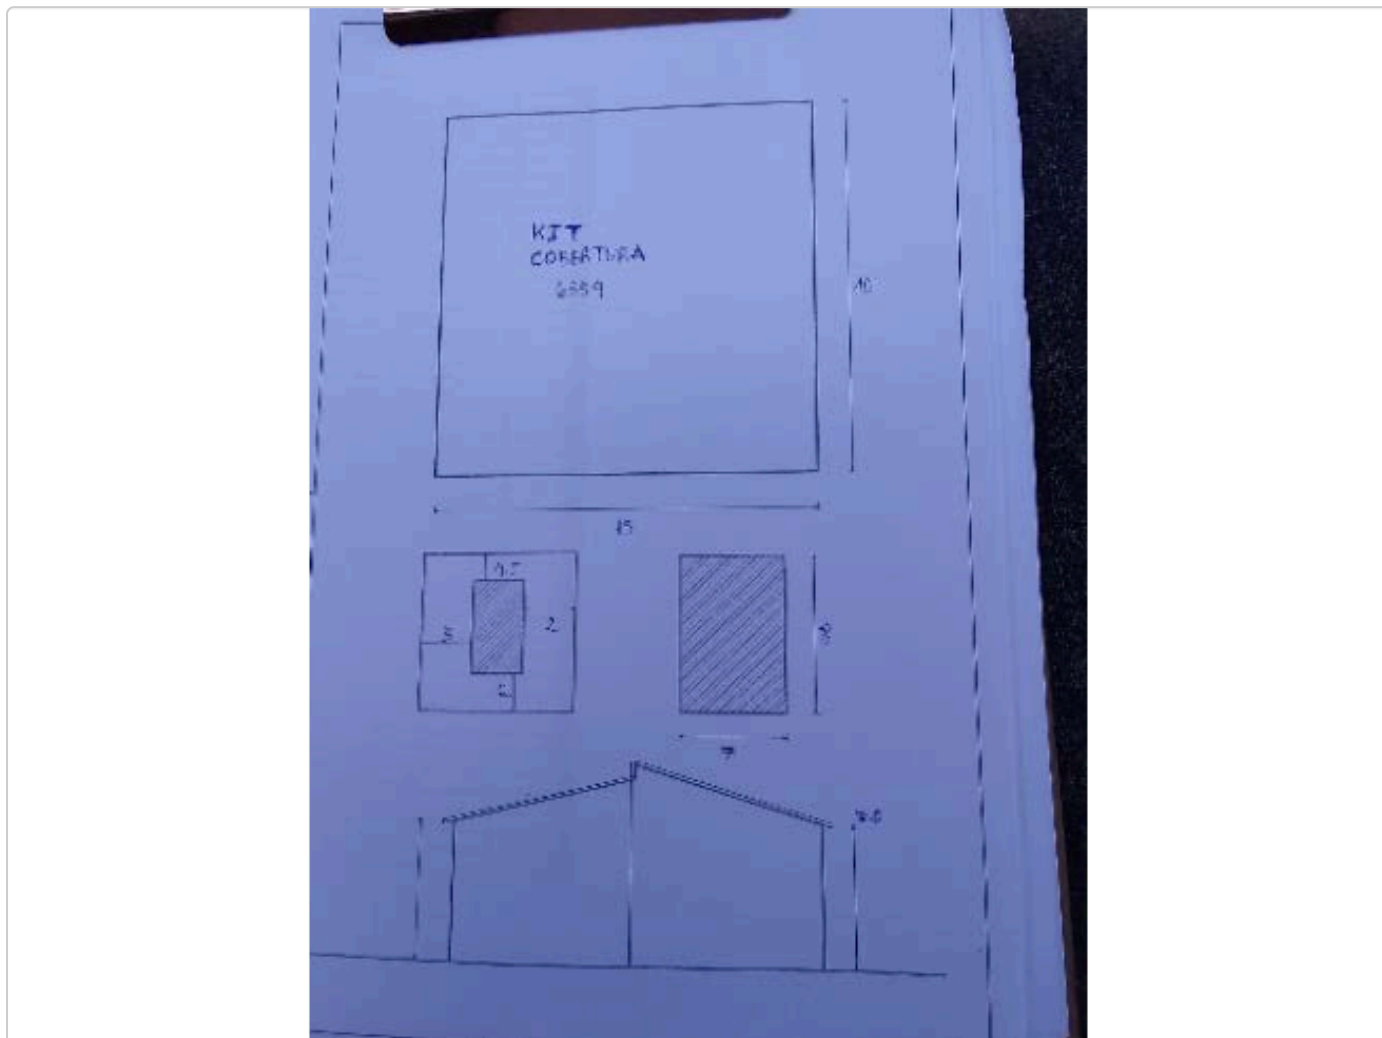
Fotos adicionais

-19.746786, 34.863419Estruturalmente a casa está em mau estado estado excepto pela cobertura que é de LusaliteKIT COBERTURA
