Verificação de elegibilidade

CHINGUSSURA_259

OBRA/8202/2023

Chingussura

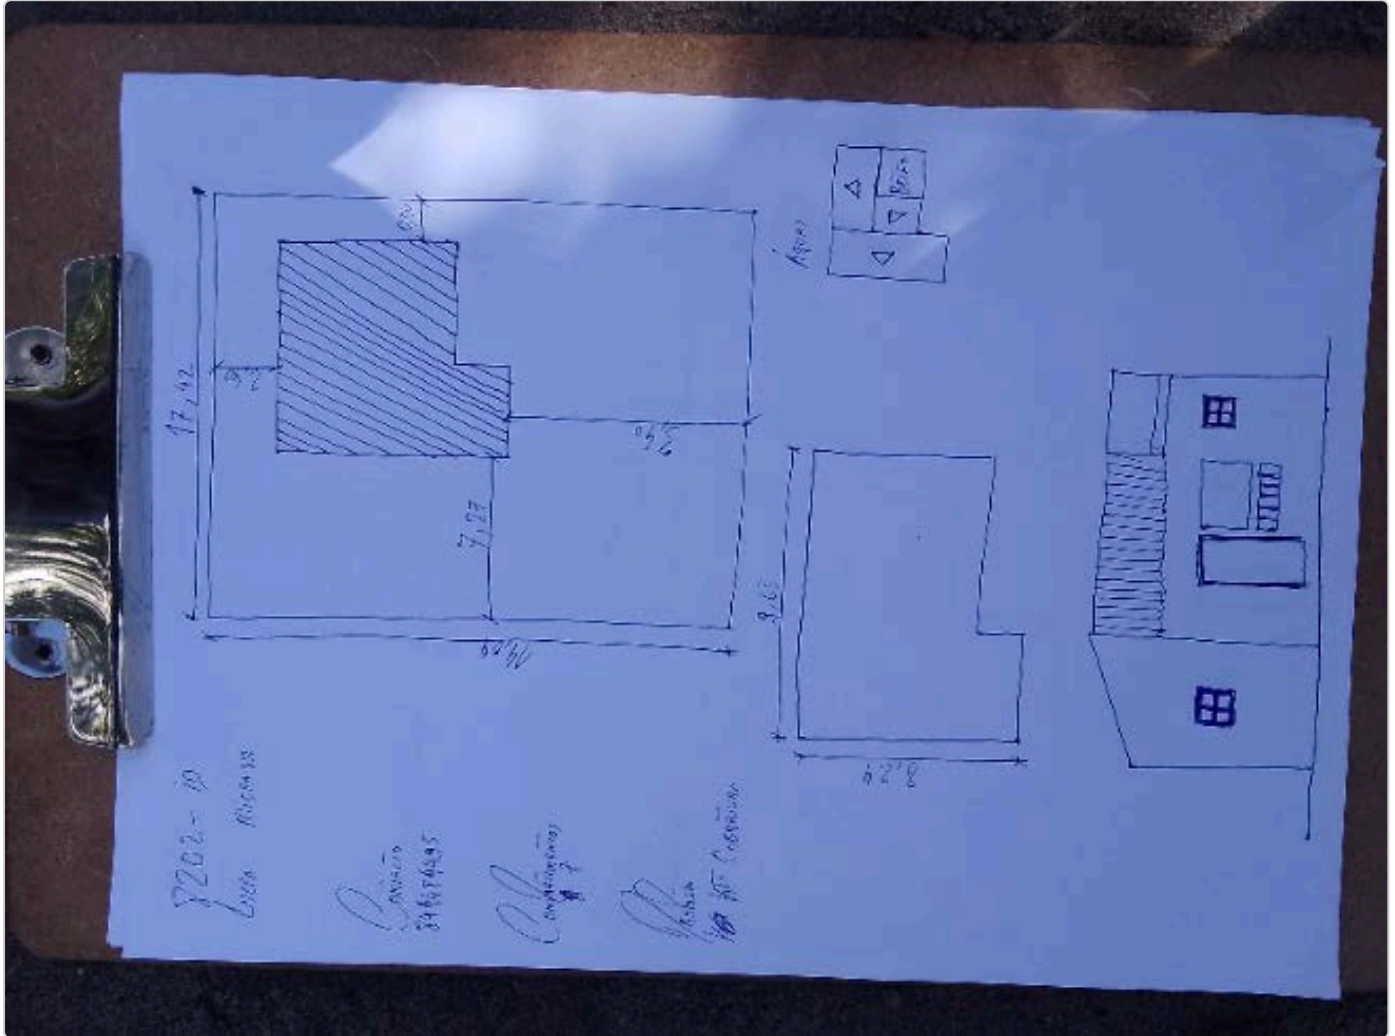
Fotos adicionais

Depois do ciclone a Beneficiária conseguiu recuperar algumas partes e outras não. As chapas estão muito enferrujadas e com furos o que causa infiltração em tempos chuvosos. Existe uma nova obra da beneficiária no lote, no momento está paralisada.
