Verificação de elegibilidade

CHINGUSSURA_427

OBRA/13583/2023

Chingussura

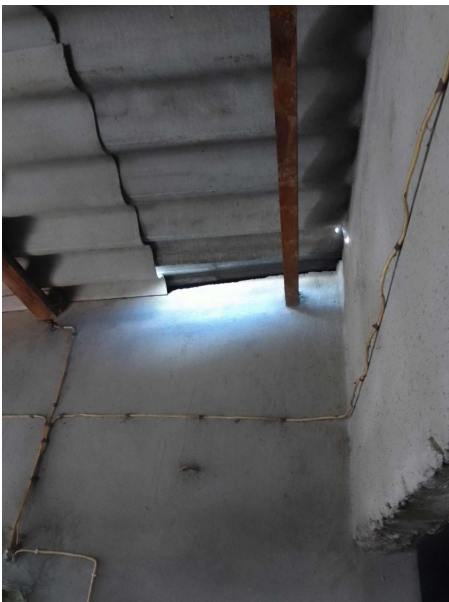
Outras fotos relevantes ou registo de dados não previstos verificados no terreno

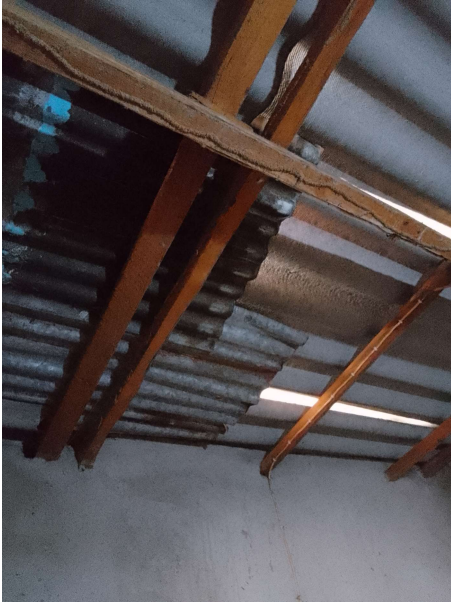
Outras fotos relevantes ou registo de dados não previstos verificados no terreno

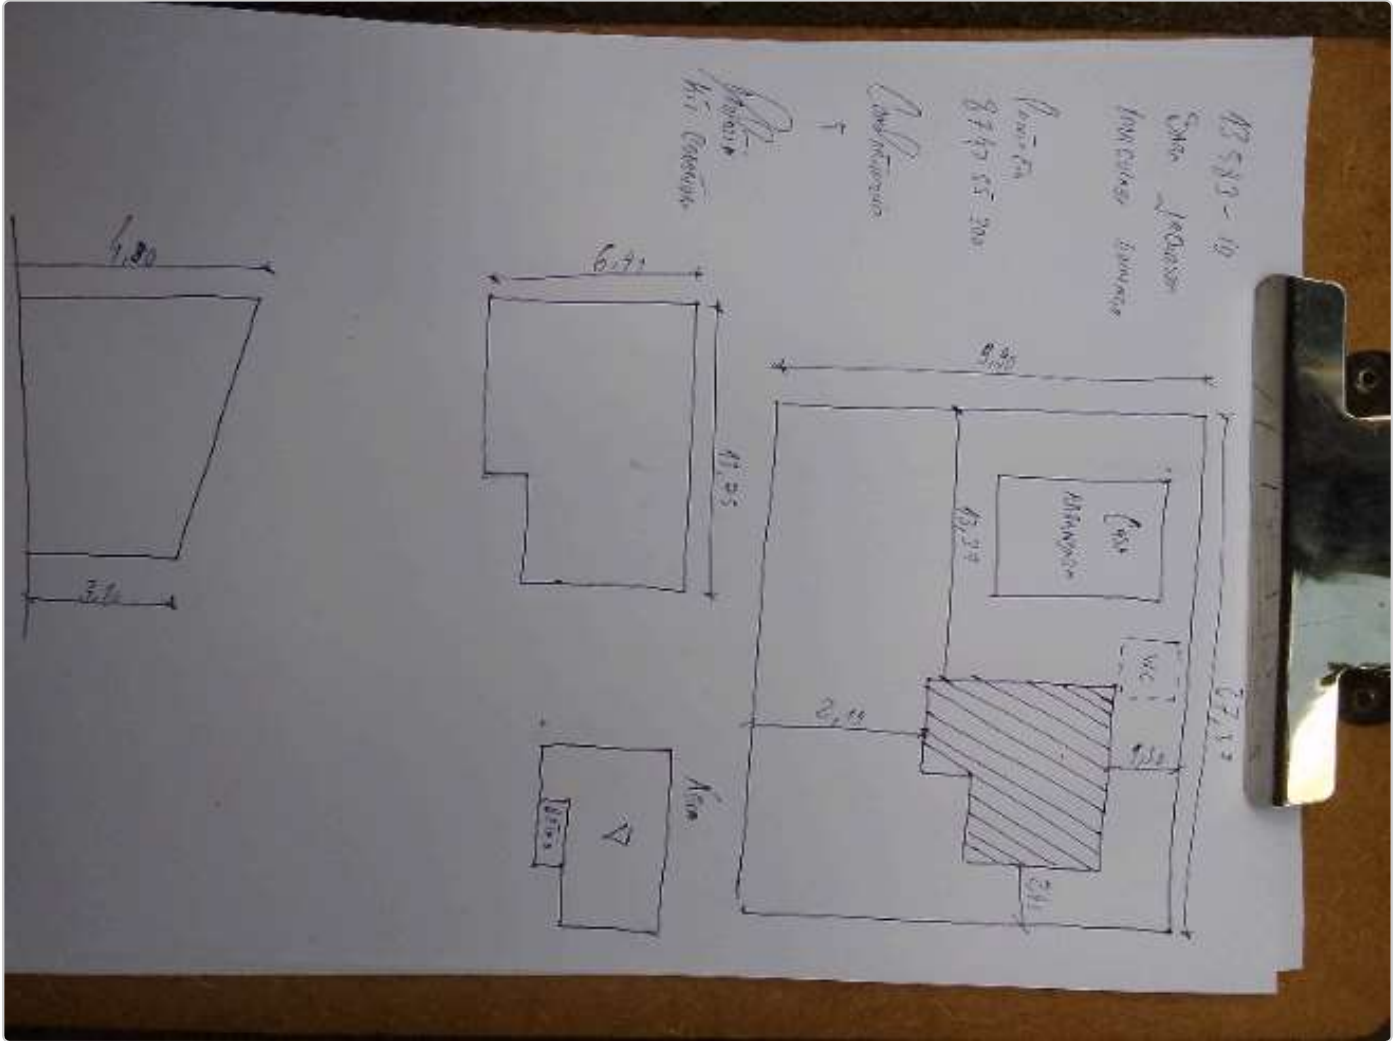
Fotos adicionais

Casa com cobertura de chapa de Fibrocimento, as chapas estão muito danificadas e a montagem é deficiente e como solução em alguns pontos os beneficiários tentaram sobrepor chapas de zinco recicladas para estancar a infiltração excessiva.
