Verificação de elegibilidade

CHINGUSSURA_437

OBRA/13875/2023

Posto Administrativo Urbano 3 Urbano 5**Localidade** Alto da Manga Inhamizua Chingussura Matadouro Inhaconjo Vila Massane**Bairro**Chingussura

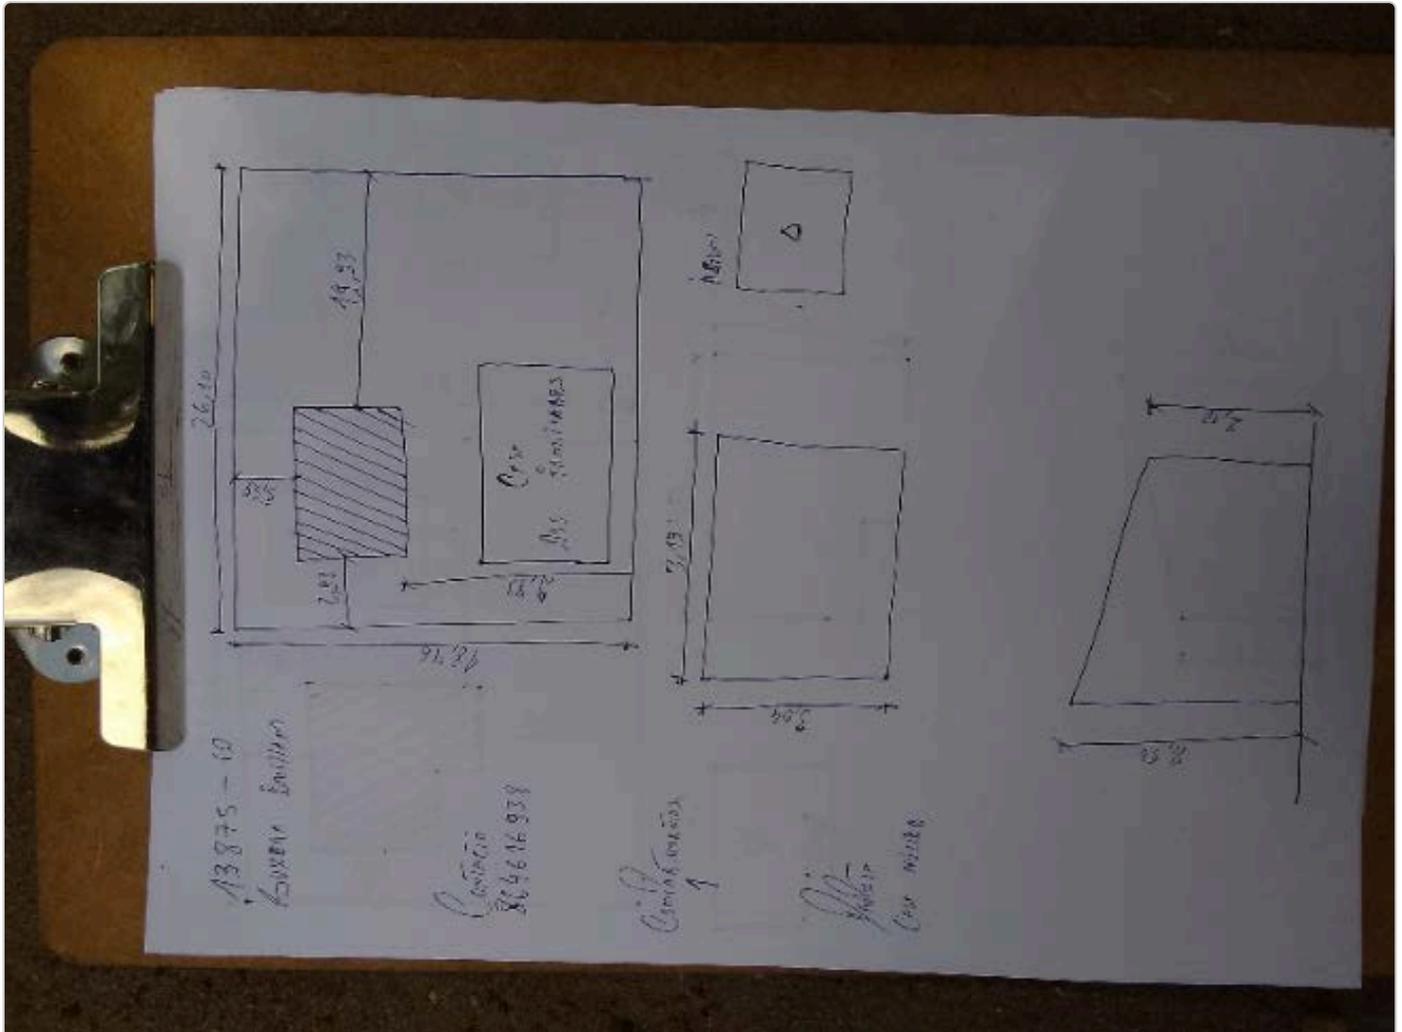
1713867935253.jpg

A casa sofreu pequenas alterações com o passar do tempo e no lote foi construído uma casa convencional por uma igreja e nesta casa vivem os filhos e netos da beneficiária que são muitos. As condições de habitação da beneficiária são péssimas e a casa está em péssimo estado.
