Verificação de elegibilidade

INHACONJO_332

OBRA/8432/2023

Alto da Manga

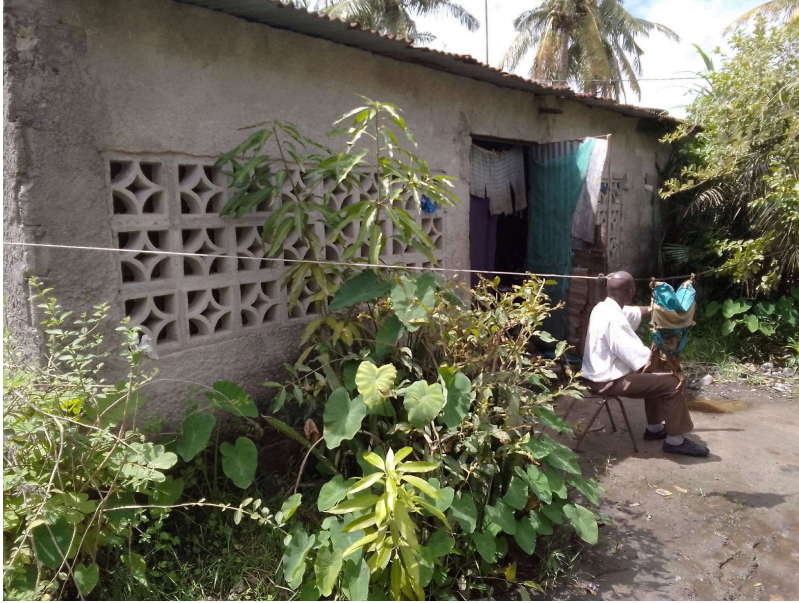
Habitação - Foto da esquina 1

-19.757755, 34.864845Aparentemente a casa se encontra em boa condição expecto pela cobertura que está em estado de corrosão por de de zinco e não ter nenhum preparo.O quintal é propenso a inundaçãõ.Eg. Não foi possível tirar às dimensões do lote porque o lote estava parcialmente congestionadoKIT COBERTURA
