Verificação de elegibilidade

INHACONJO_399

OBRA/10201/2023

INHACONJO

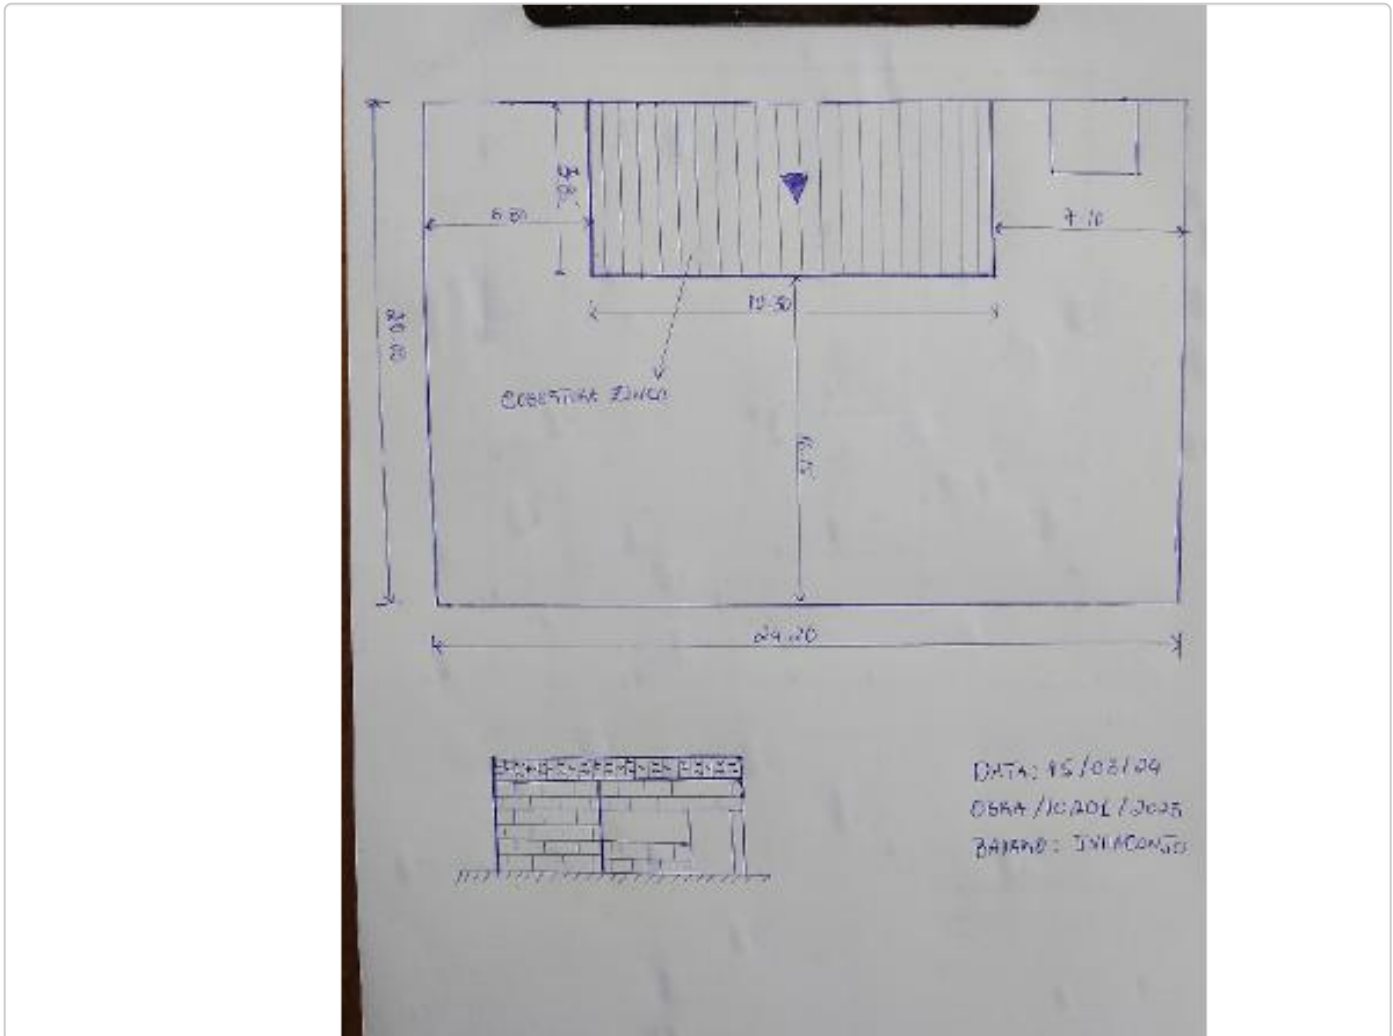
Fotos adicionais

A casa inquerida é de material convencional porem apresenta danos na cobertura permitindo a in
