Verificação de elegibilidade

INHACONJO_441

OBRA/11411/2023

INHACONJO

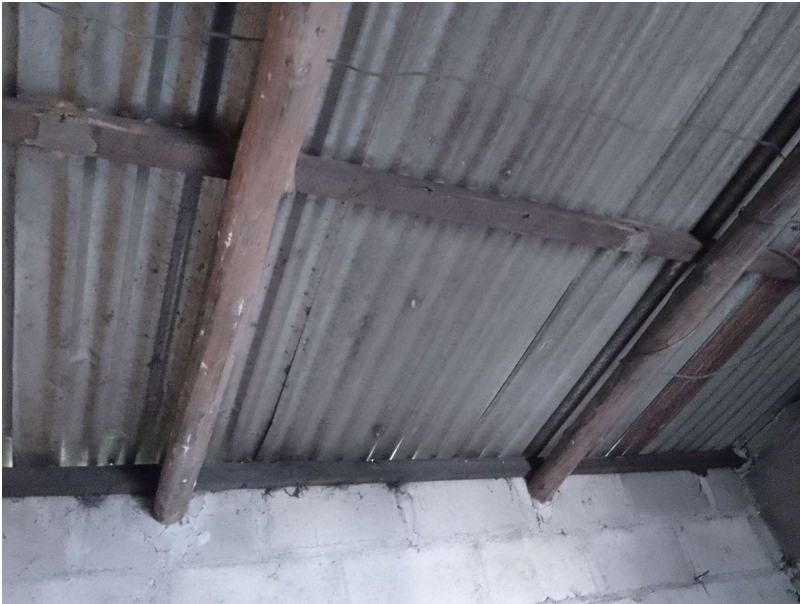
Outras fotos relevantes ou registo de dados não previstos verificados no terreno
