Verificação de elegibilidade

CHINGUSSURA_15

OBRA/837/2023

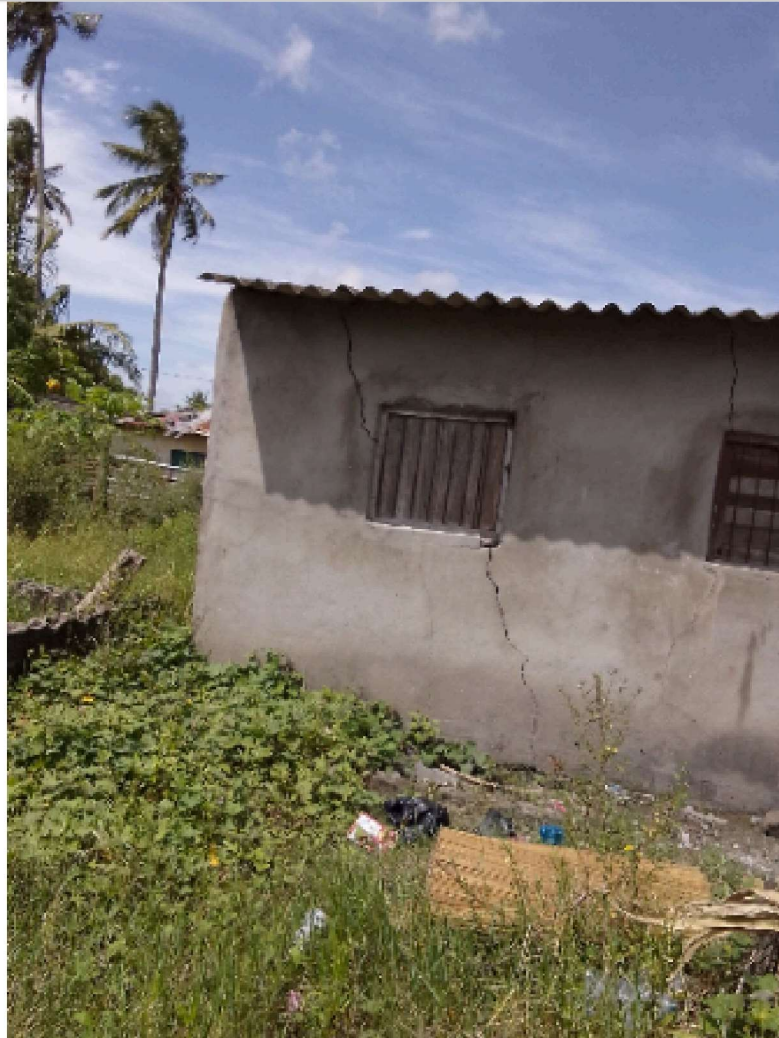
Fotos adicionais

-19.753052, 34.861824Aparentemente a casa se encontra em um estado de degradação tendo ela várias fissuras e a cobertura(losalite) está toda destruída.Não foi possível tirar a dimensão do lote devido ao confinamento do mesmoKIT COBERTURA
