Verificação de elegibilidade

Obra/8057/2023

Lidia Augusto

2° Bairro Chipangara

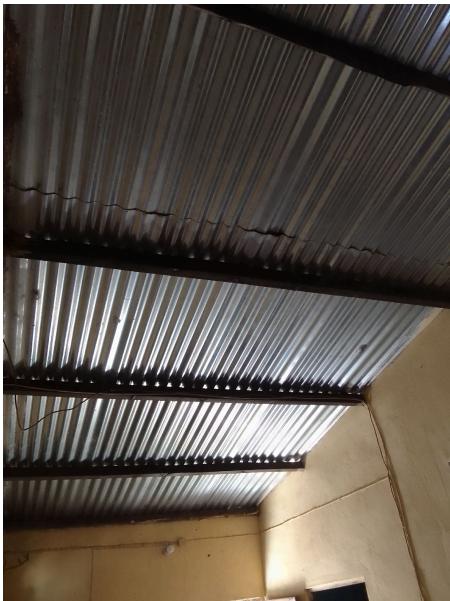
1707210799814.jpg

Outras fotos relevantes ou registo de dados não previstos verificados no terreno
