Verificação de elegibilidade

OBRA/123/2023

701049901124874KN002522

Manga Mascarenhas

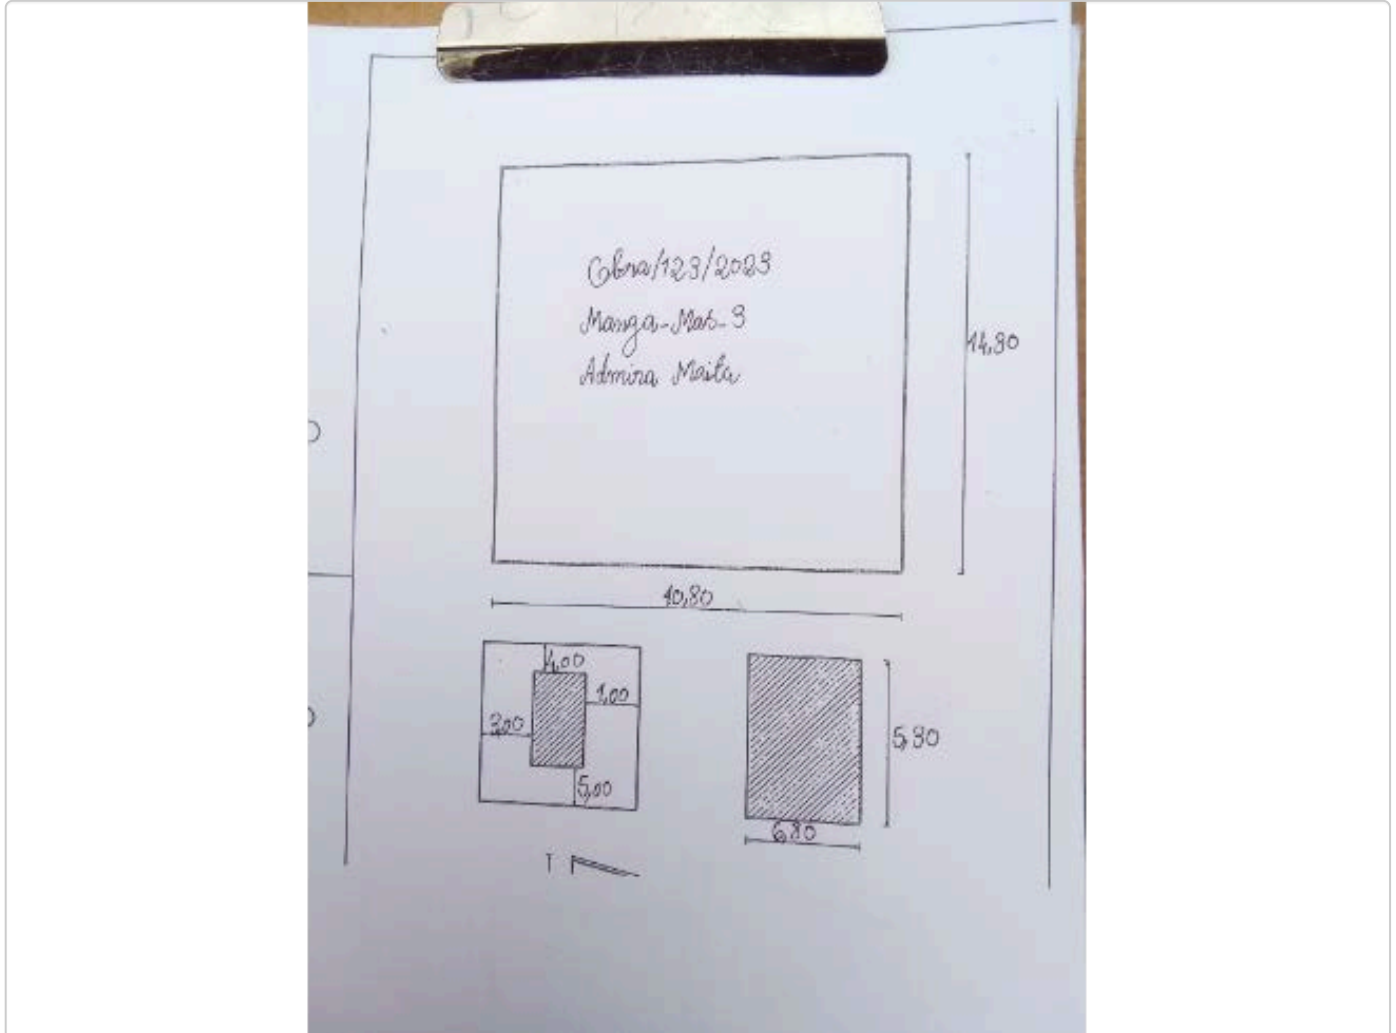
Fotos adicionais

Ao analisar a habitação constatou-se a inexistência de pilares e vigas, a cobertura é feita de chapas de zinco e estâs estão em péssimas condições de utilização.
