Verificação de elegibilidade

Obra/13716/2023

Sebastiana Dionísio

Mandruze

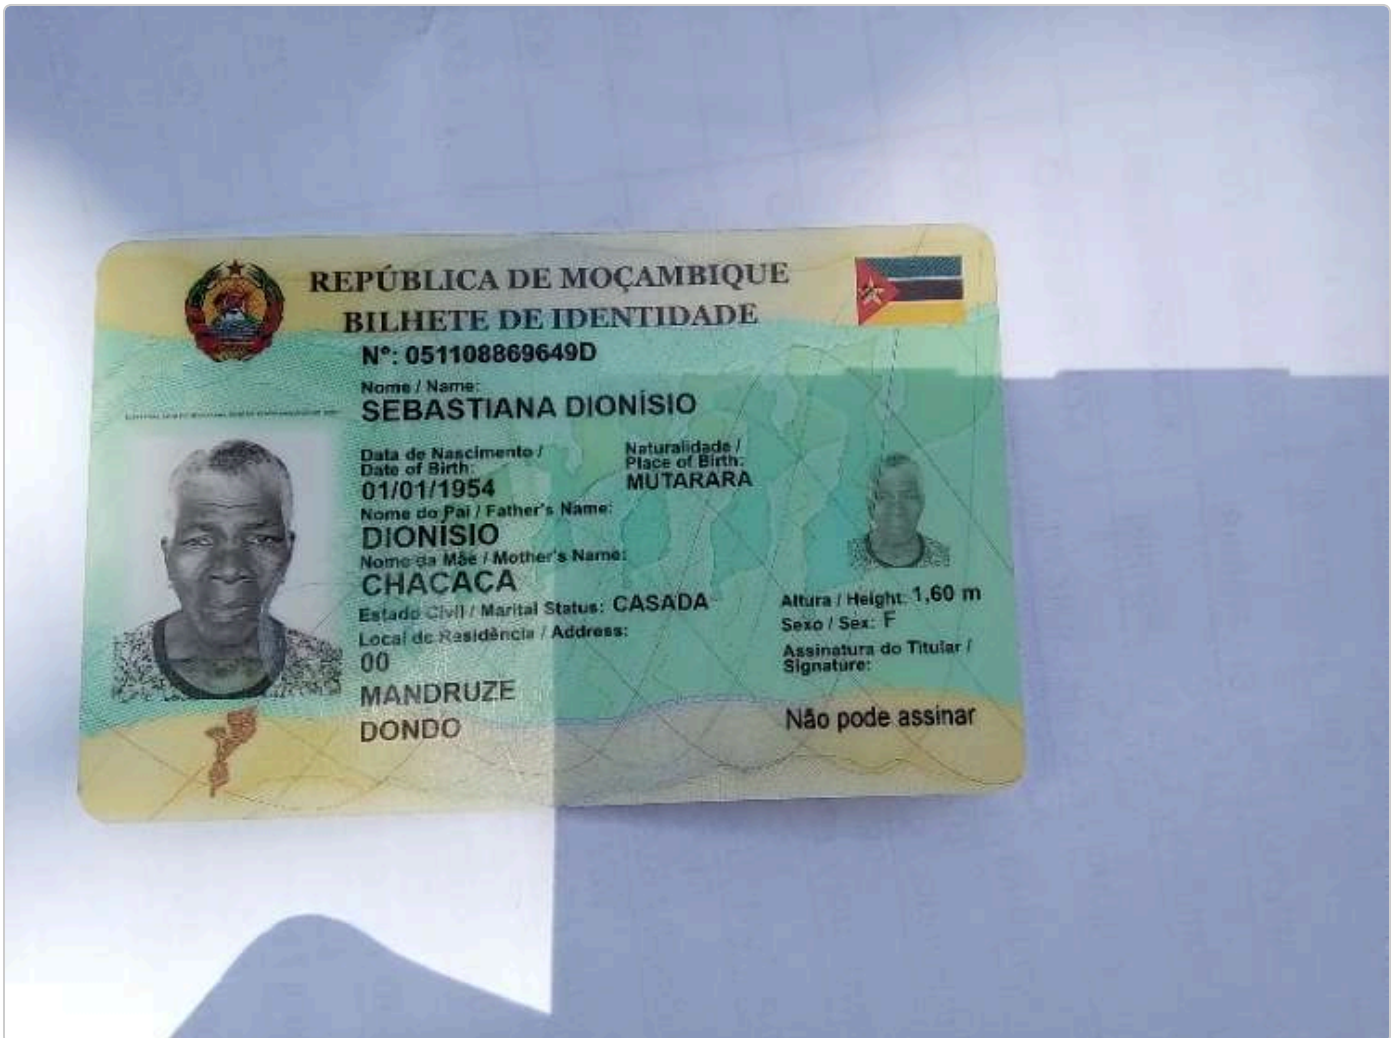
Fotos adicionais

A casa da beneficiária foi parcialmente destruída pela passagem do ciclone. Tendo recuperado, ma
