Verificação de elegibilidade

Obra/13708/2023

Dondo

Mandruze

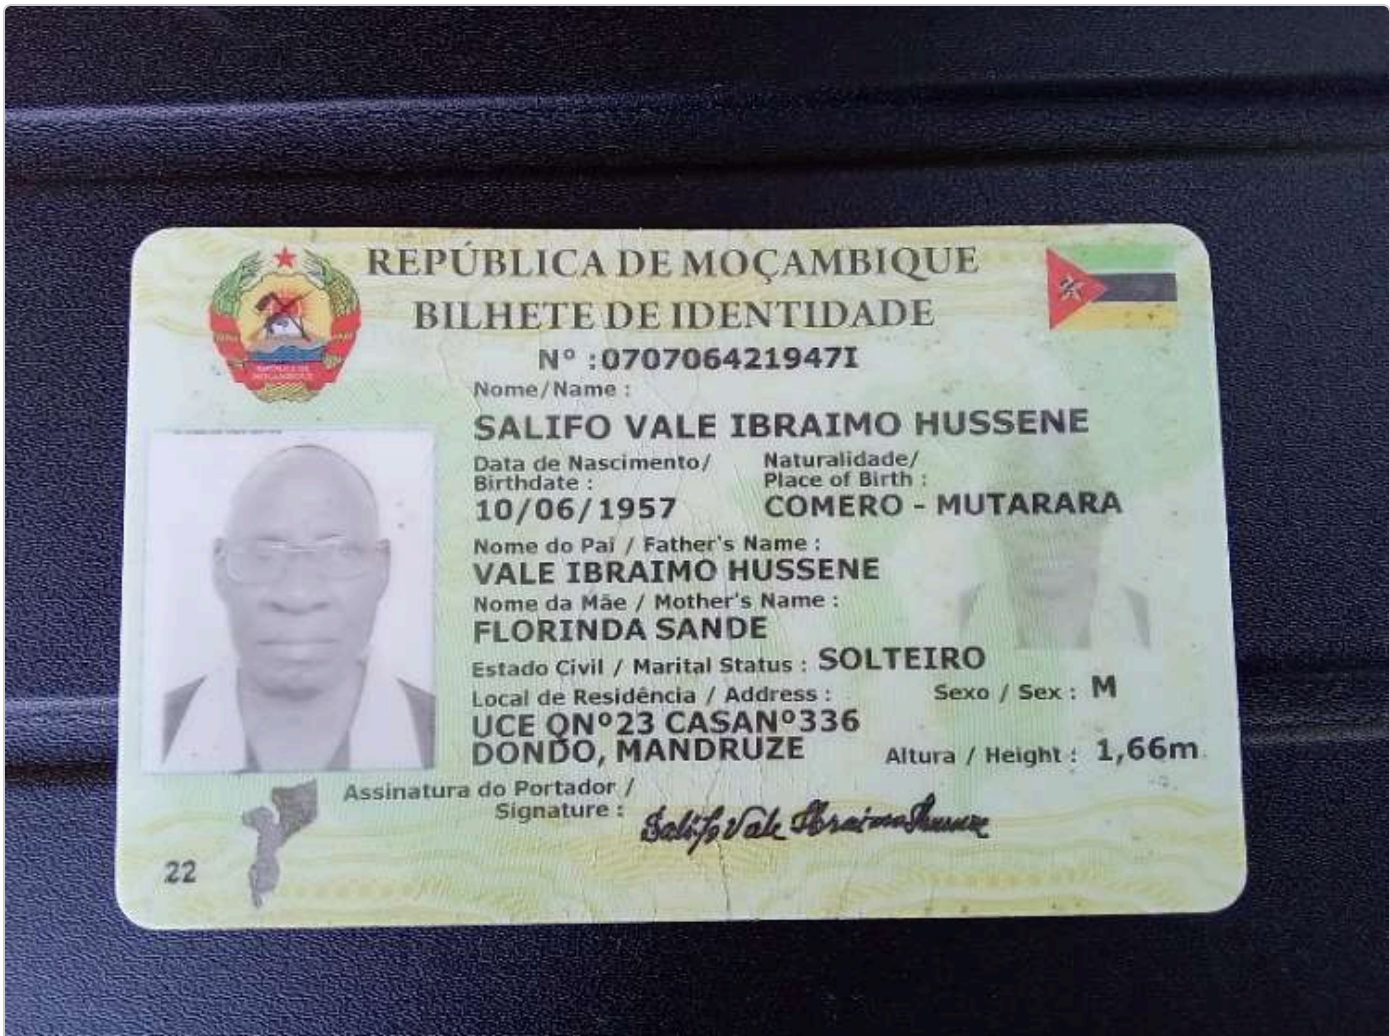
Fotos adicionais

A casa do beneficiário foi destruída pela passagem do ciclone. Tendo reconstruído de material de r
