# Verificação de elegibilidade

OBRA/7534/2023

050196-03/774

Canhandula

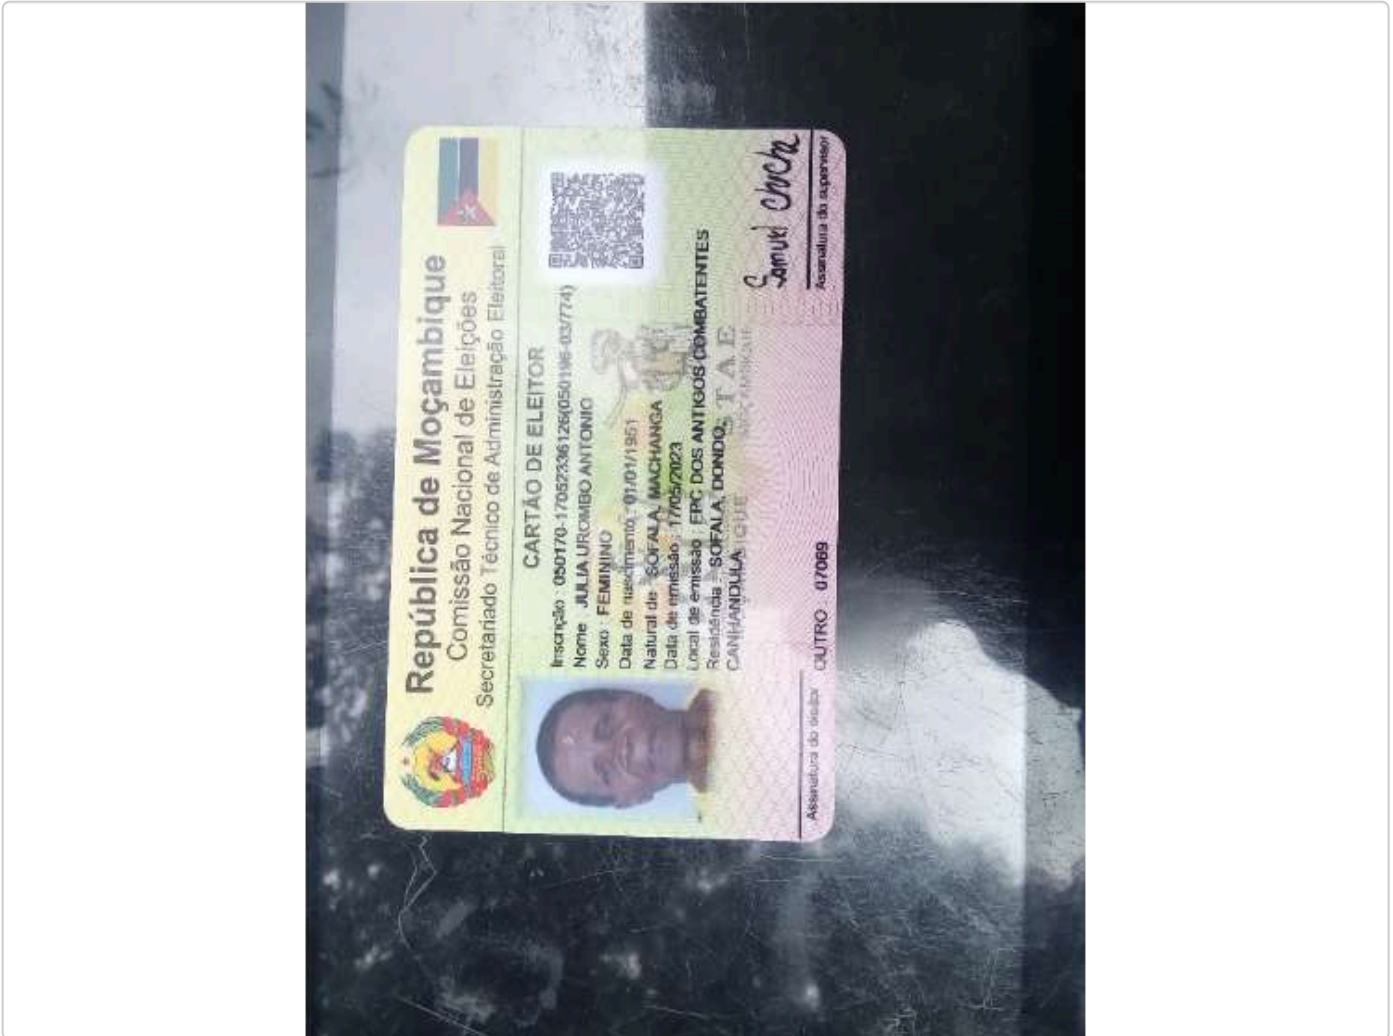
## Fotos adicionais

A casa da beneficiária foi totalmente destruída durante a passagem do ciclone idai, recuperada pe
