Verificação de elegibilidade

OBRA/14564/2023

Sofala

Dondo

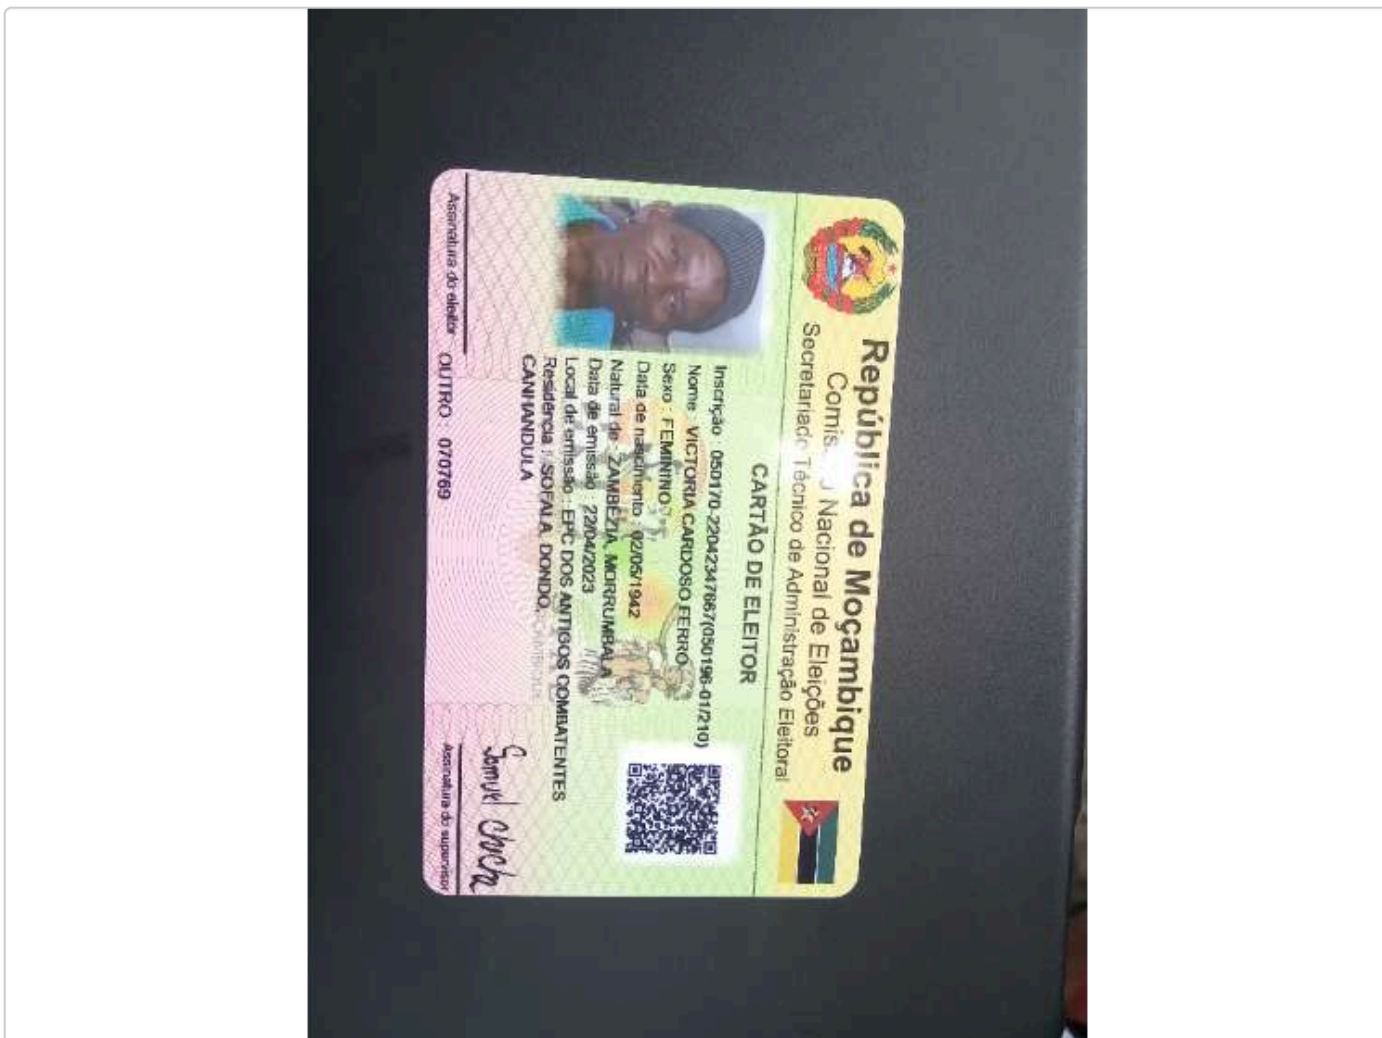
Fotos adicionais

A casa da beneficiaria foi totalmente destruída durante a passagem do ciclone idai, recuperada pe
