# Verificação de elegibilidade

INHAMIZUA\_88

OBRA/2213/2023

Belinha Pedro

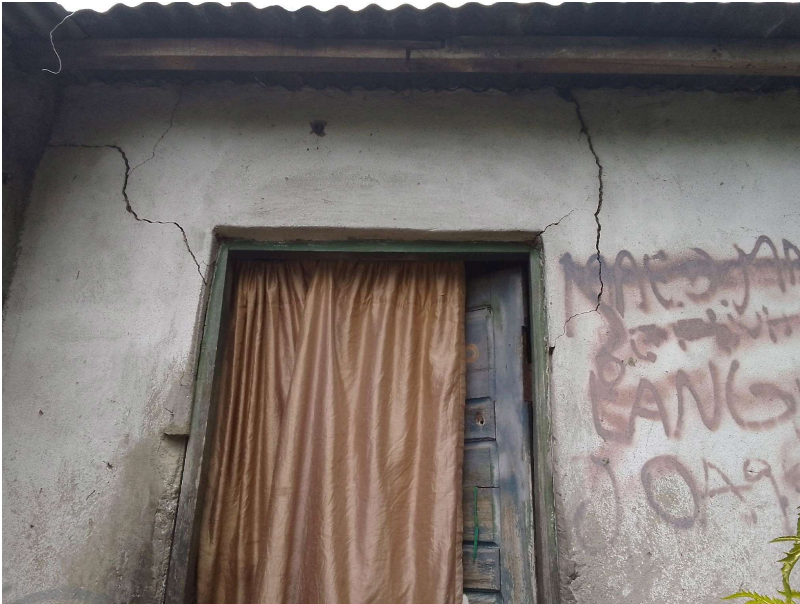
1709283715190.jpg

Outras fotos relevantes ou registo de dados não previstos verificados no terreno

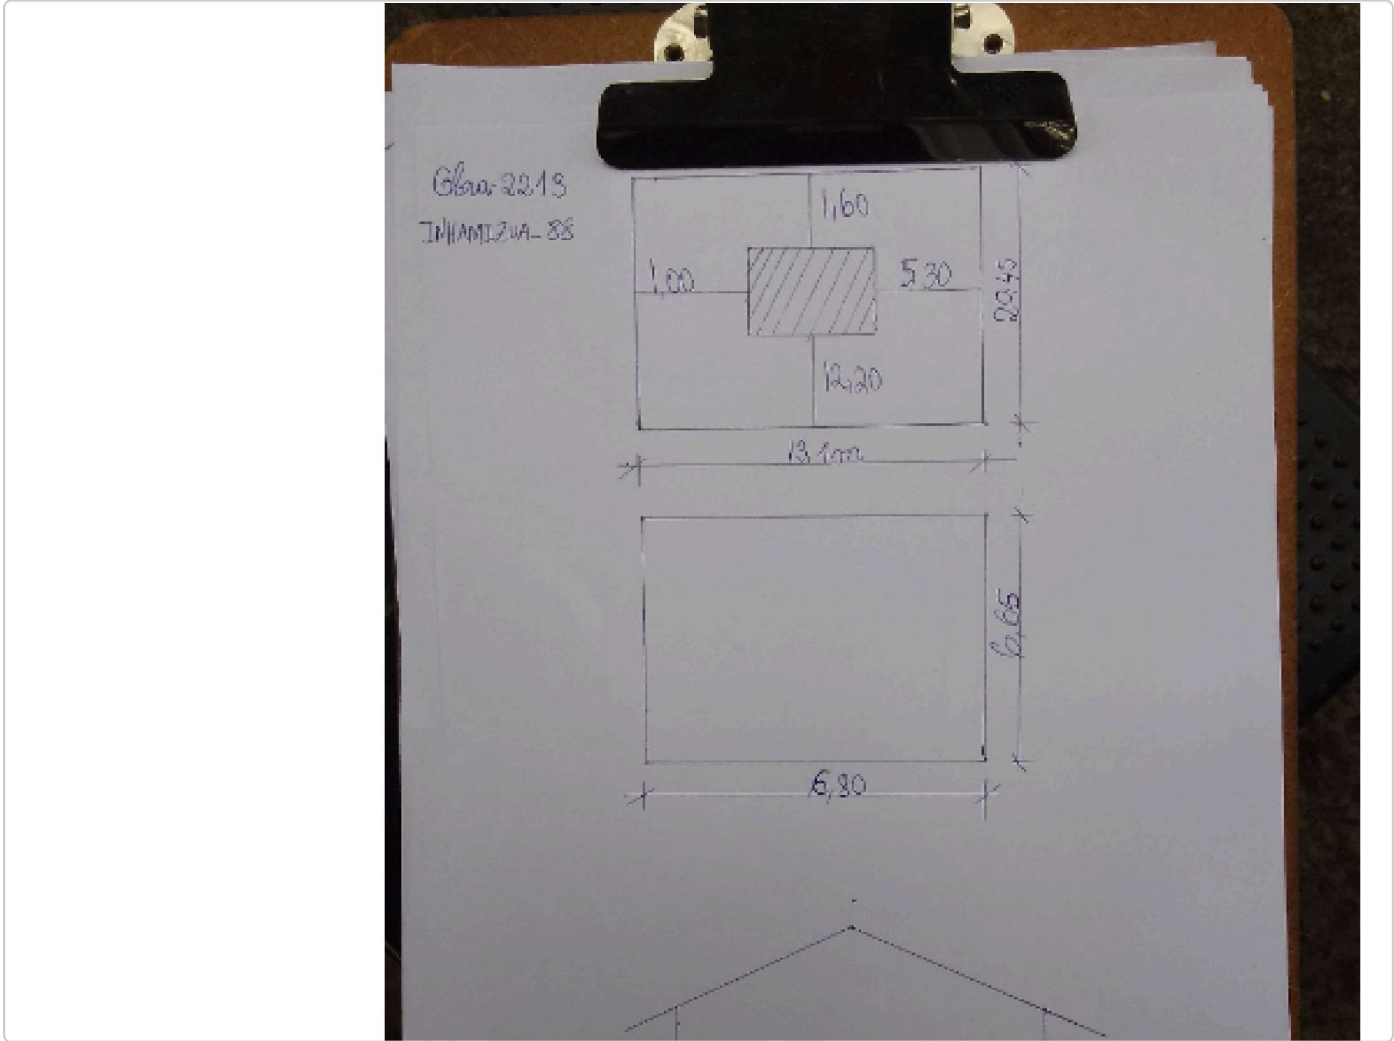
1709284900242.jpg

Segundo análise feita na habitação constatou-se a inexistência de pilares e vigas. As estruturas das asnas são constituídas de barrotes e estes não estão em ótimas condições de utilização. E a cobertura é feita de chapas de zinco e estás também não estão em ótimas condições de utilização. Nas alvenarias de elevação concretamente nos vãos das portas constatou-se a existência de fendas verticais.
