Verificação de elegibilidade

INHAMIZUA_534

OBRA/12851/2023

Cidade da Beira 2

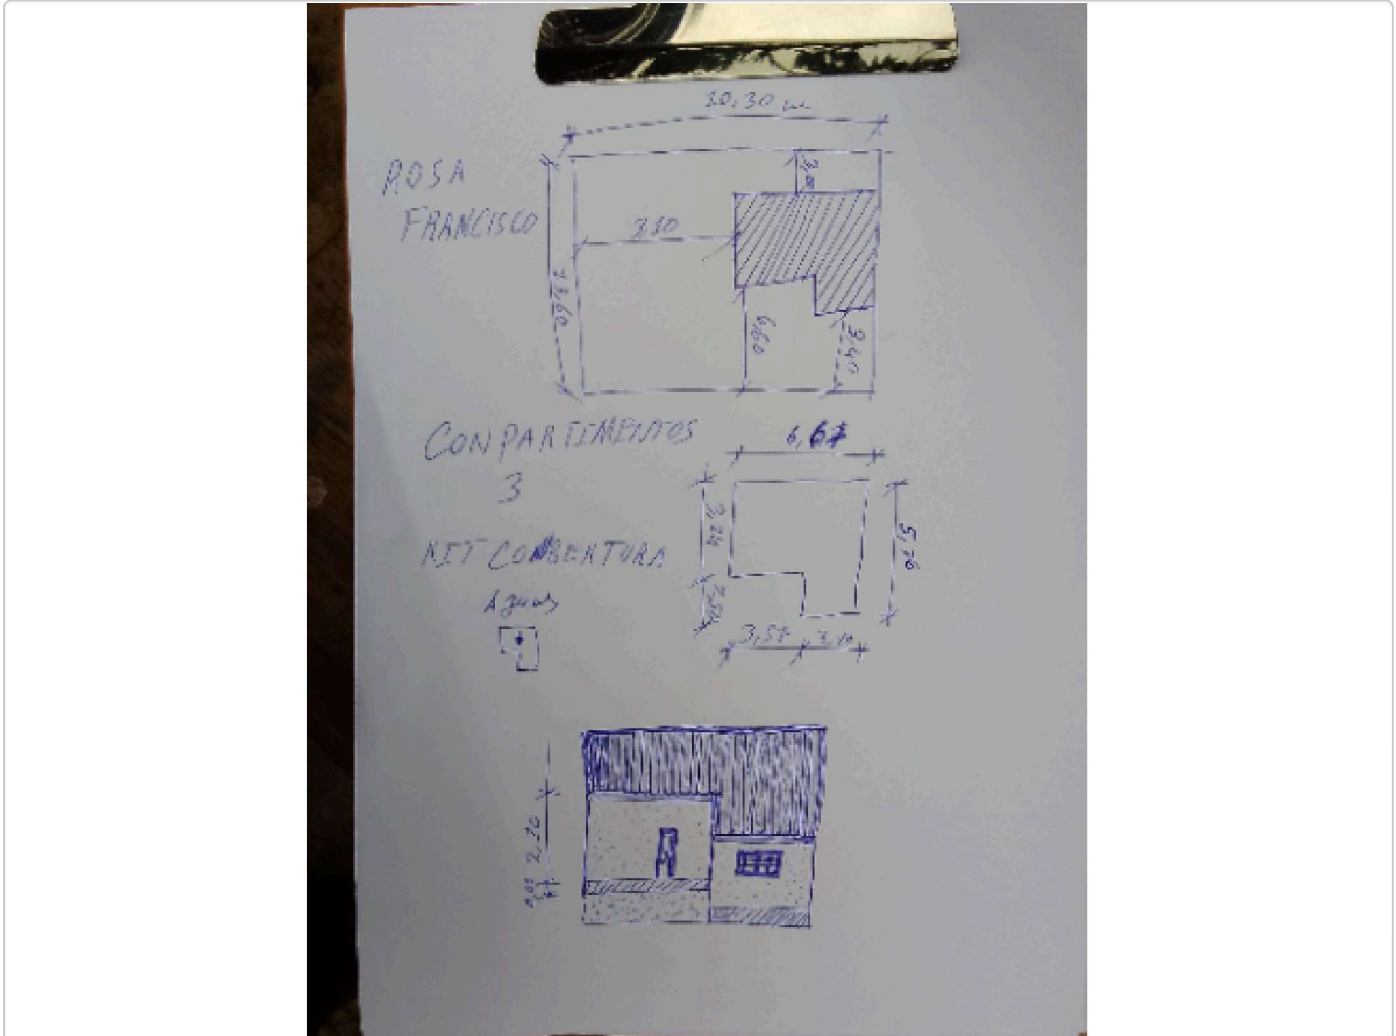
Fotos adicionais

A Dona da casa é uma idosa de 74 anos vive com sua filha e seus netos e quem ajuda no sustento da família e filho que trabalha. Chapas e Barotes estão no seu estado Ultimo de utilização. Não tem pilares.
