Verificação de elegibilidade

CHOTA_12

OBRA/1298/2023

Chota

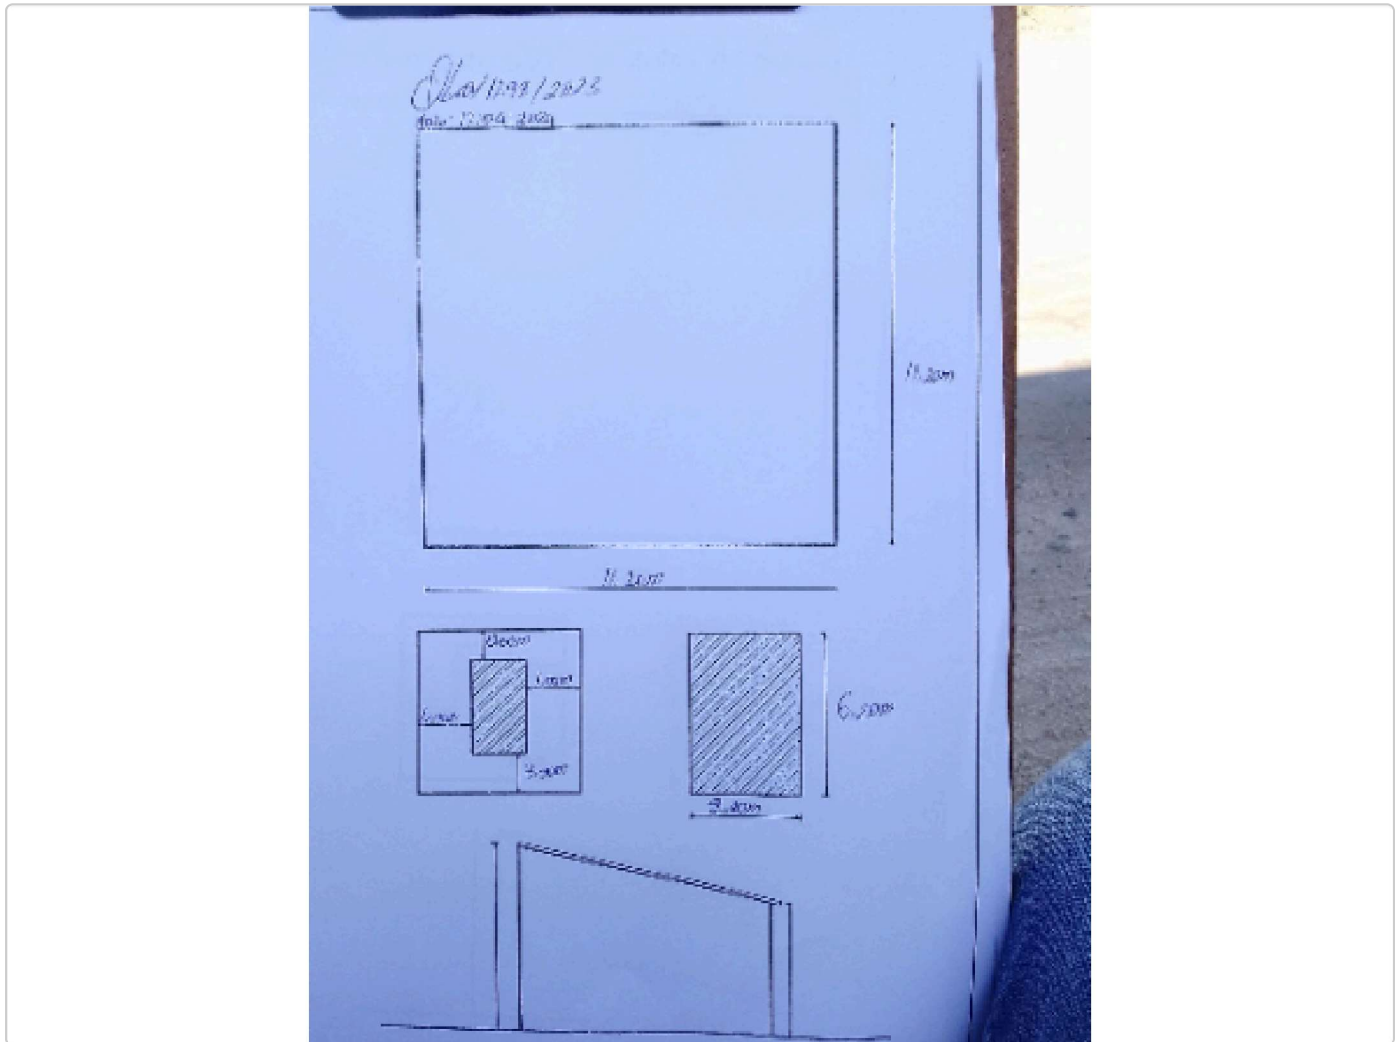
1713355383313.jpg

A casa não tem problema de infiltração;A casa está bem estruturalmente;A casa está coberta de IBR.
