Verificação de elegibilidade

CHOTA_121

OBRA/11509/2023

CHOTA

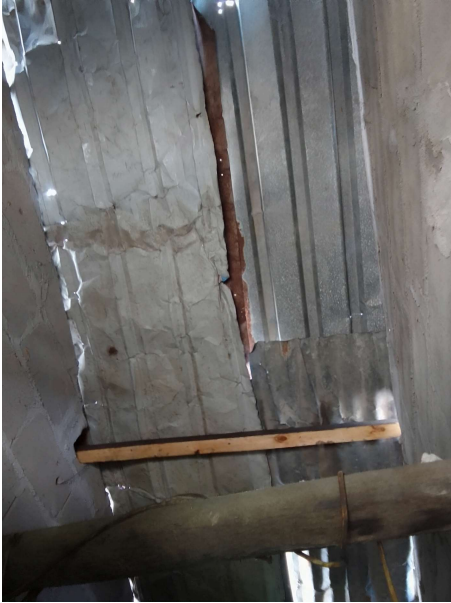
Outras fotos relevantes ou registo de dados não previstos verificados no terreno

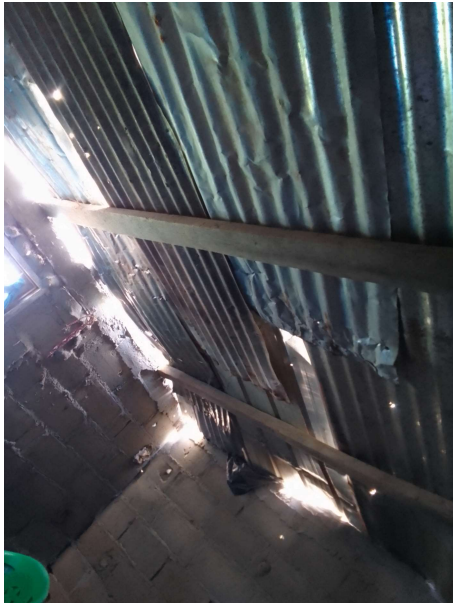
Outras fotos relevantes ou registo de dados não previstos verificados no terreno

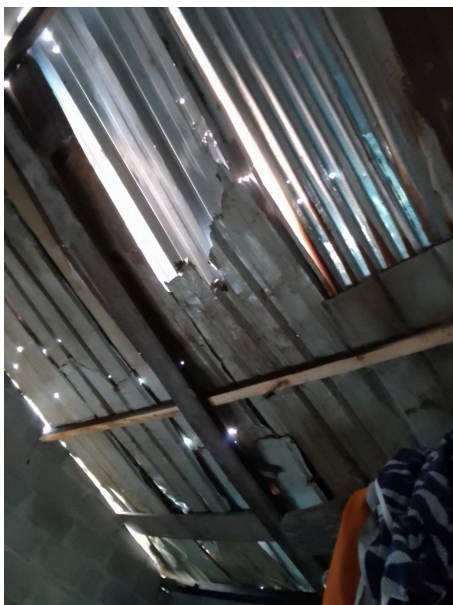
Outras fotos relevantes ou registo de dados não previstos verificados no terreno
