Verificação de elegibilidade

CHOTA_57

OBRA/5505/2023

Chota

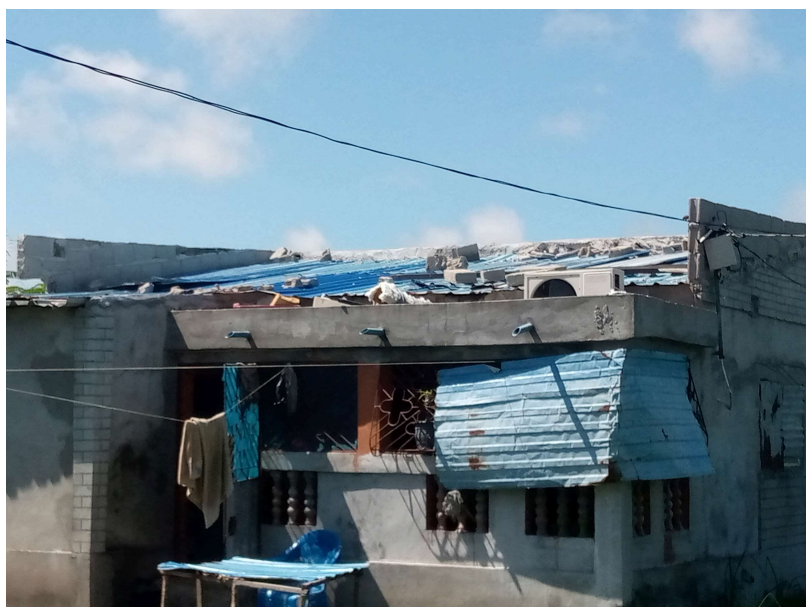
1713523133361.jpg

Outras fotos relevantes ou registo de dados não previstos verificados no terreno
