Verificação de elegibilidade

MATADOURO_122

OBRA/3197/2023

Alto da Manga

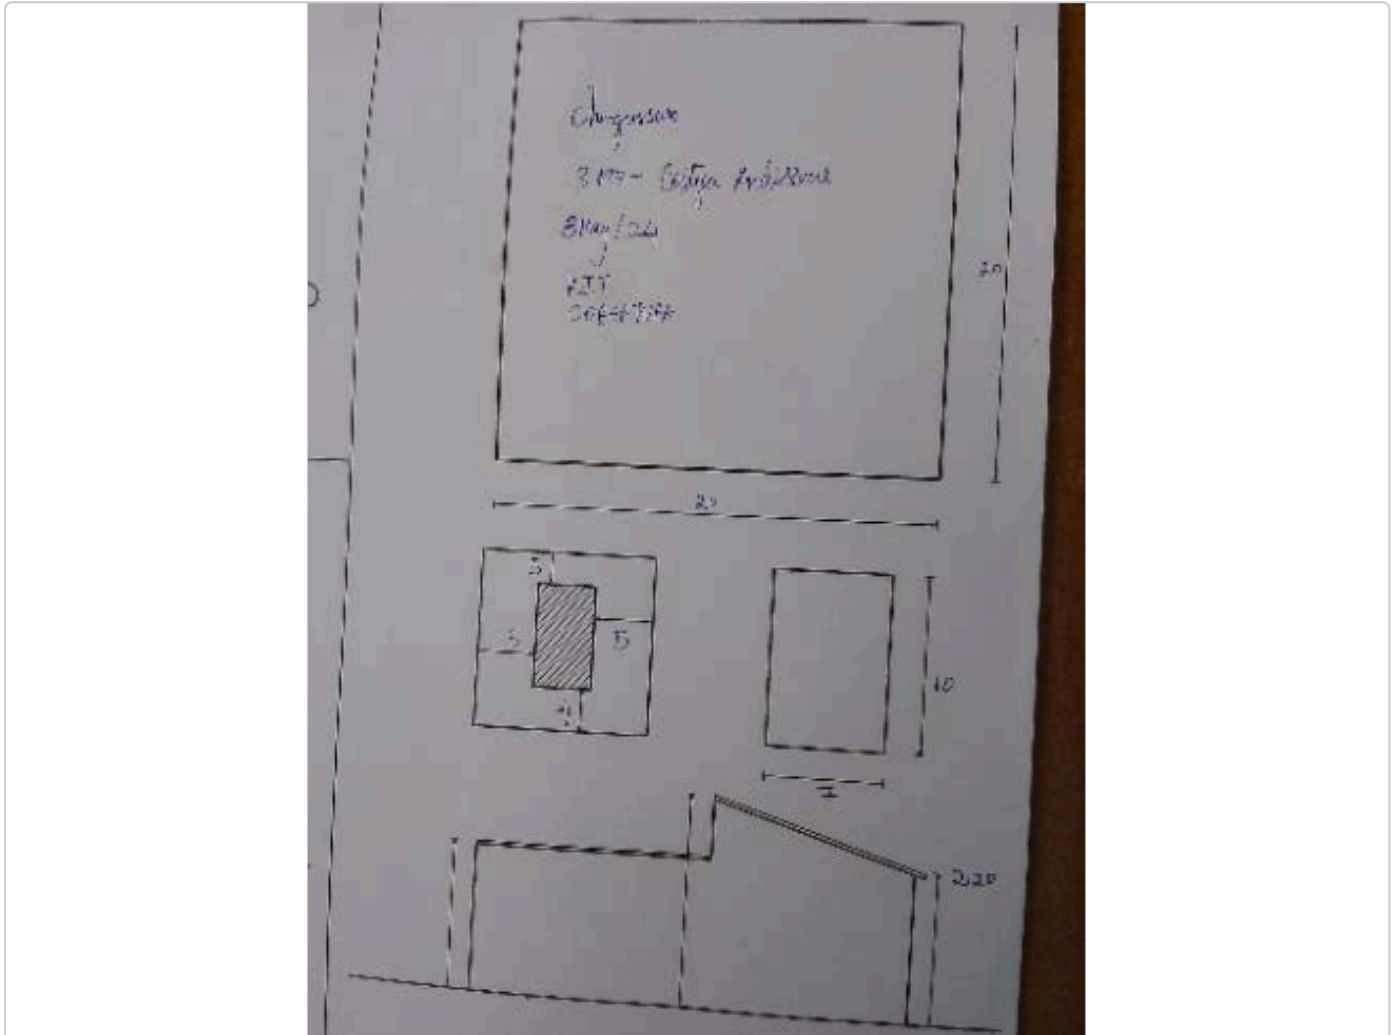
Fotos adicionais

A parte estrutural da residência aparentemente se encontra em bom estado tendo ela uma e outra fissura que não afetam a parte estrutural e a cobertura está comprometida sendo ela de zinco e pelo tempo já se encontra sobre efeito de corrosão e isso faz com que a água das chuvas entrem na casaKIT
COBERTURA
