Verificação de elegibilidade

MATADOURO_155

OBRA/4090/2023

Emília da Silva-Flora José Da Costa

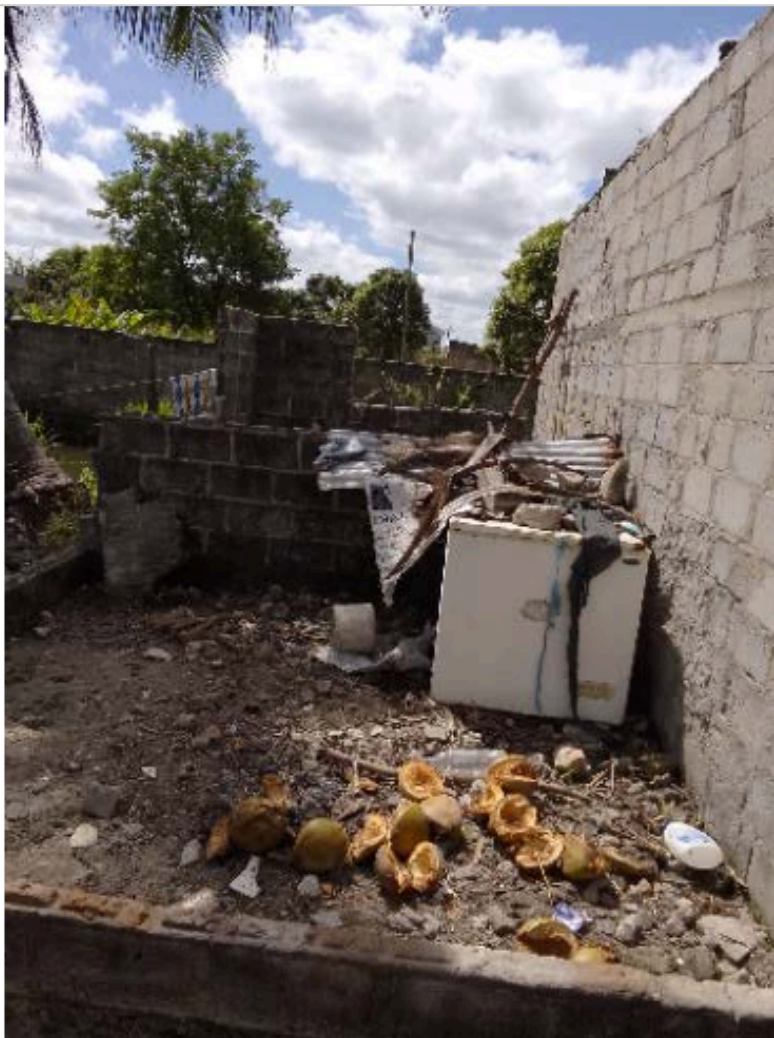
1713778050108.jpg

-19.726616, 34.822922Na casa ficam 8 pessoasUma boa parte da casa foi destruída e a parte que ficou se encontra intacta necessitando de reparação da coberturaKIT Cobertura
