Verificação de elegibilidade

Obra/7748/2023

050206-01/298

Julio Mosquito Joaquim

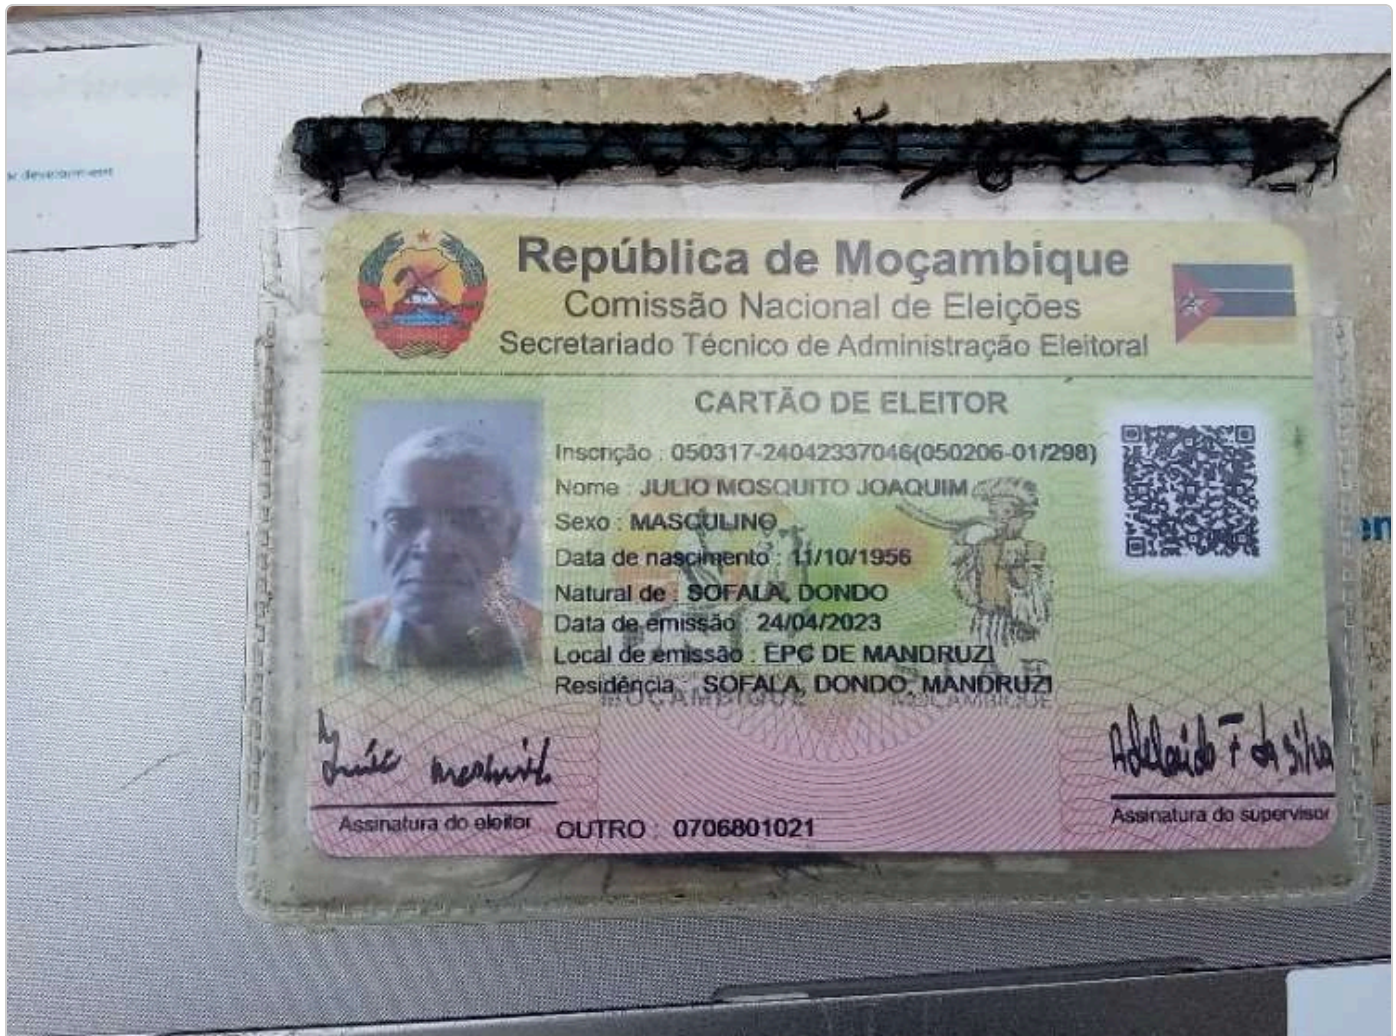
Fotos adicionais

A casa do beneficiário foi totalmente destruída pela passagem do ciclone idai e foi reconstruída pe
