Verificação de elegibilidade

Obra/5184/2023

050206-01/333

Mandruze

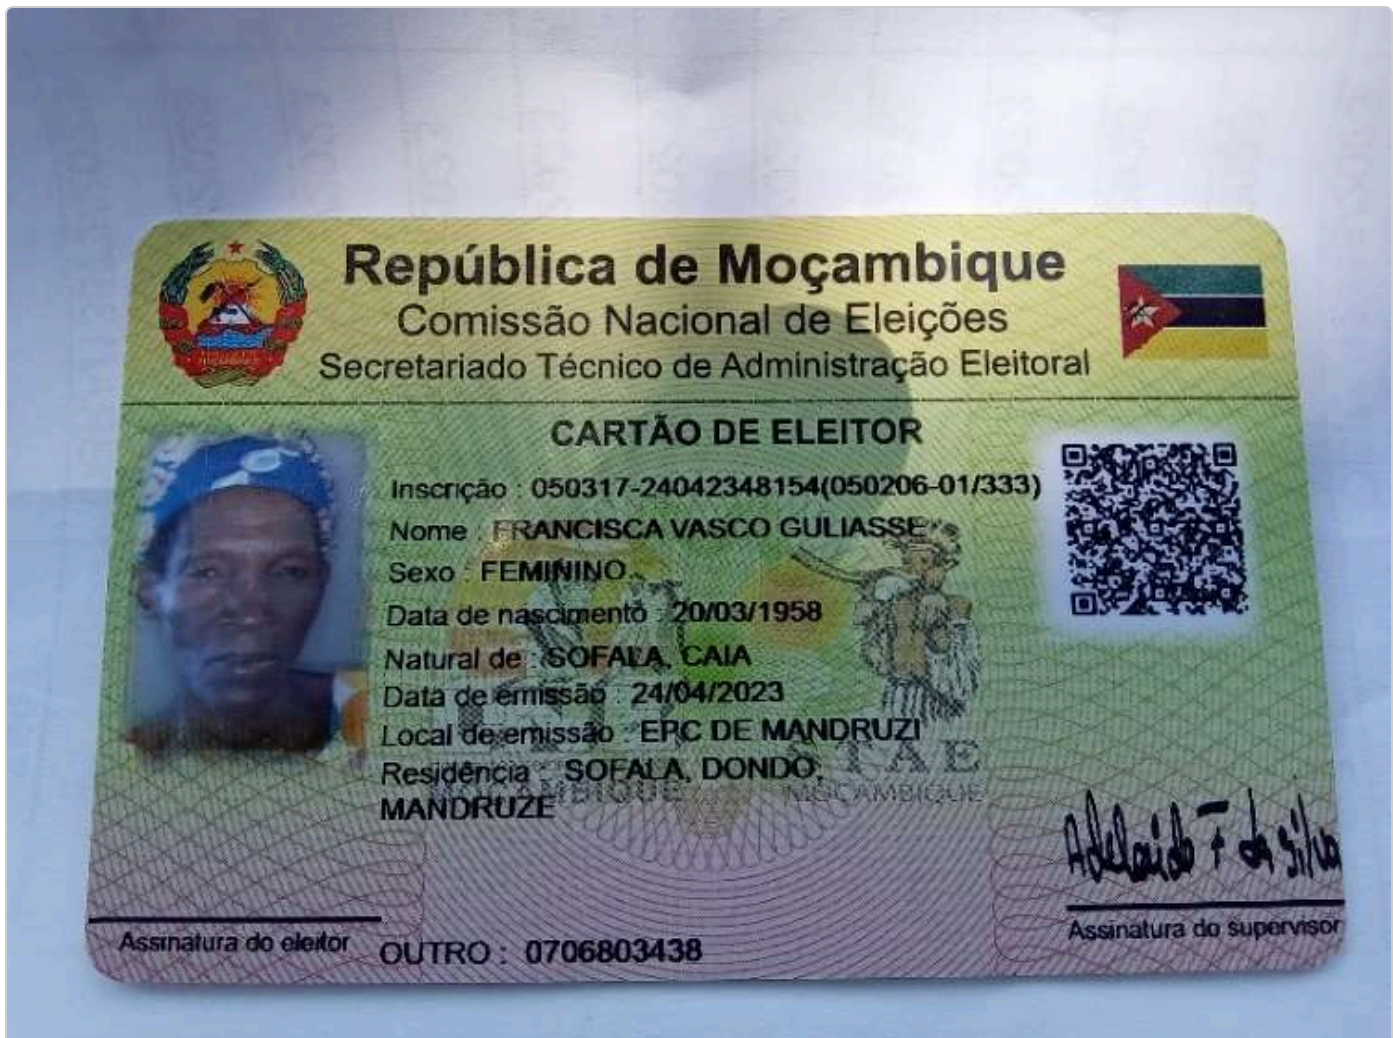
Fotos adicionais

A casa da beneficiaria foi totalmente destruída pela passagem do ciclone idai e foi reconstruída pe
