Verificação de elegibilidade

Obra/7997/2023

Laurinha Manuel Mafuca

Dondo

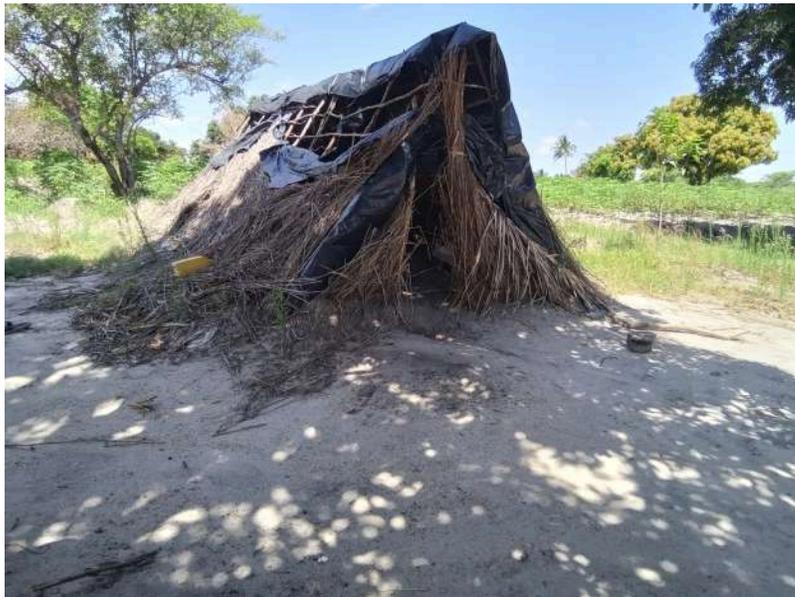
1701947789418.jpg

Habitação - Foto da esquina 1

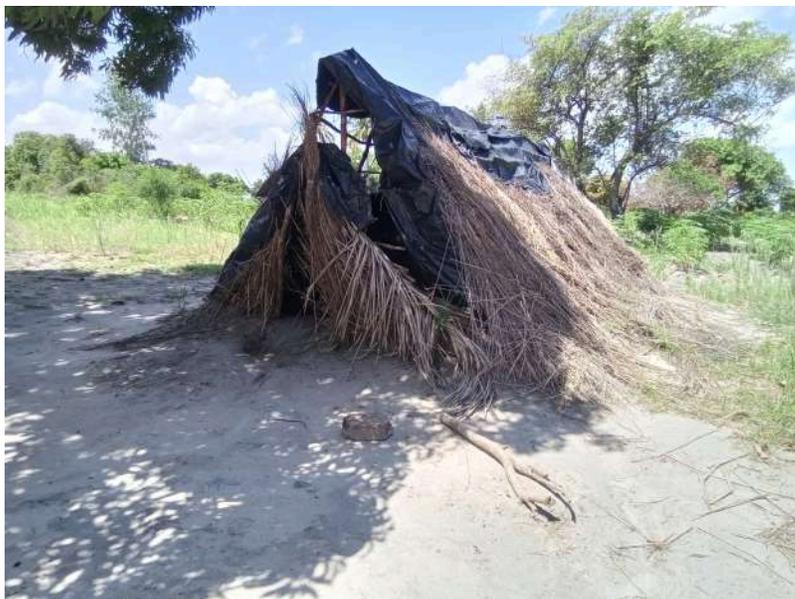
1701947800267.jpg

Habitação - Foto da esquina 2

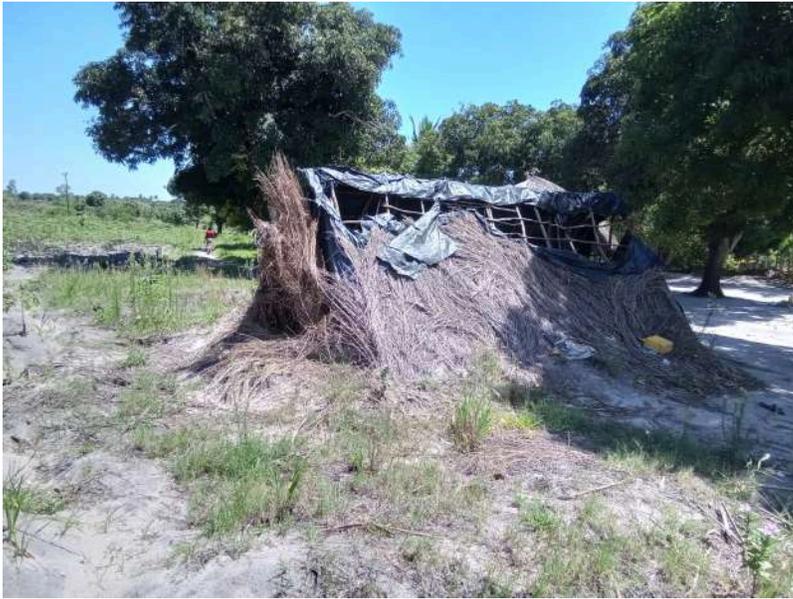
1701947818771.jpg

Habitação - Foto da esquina 3

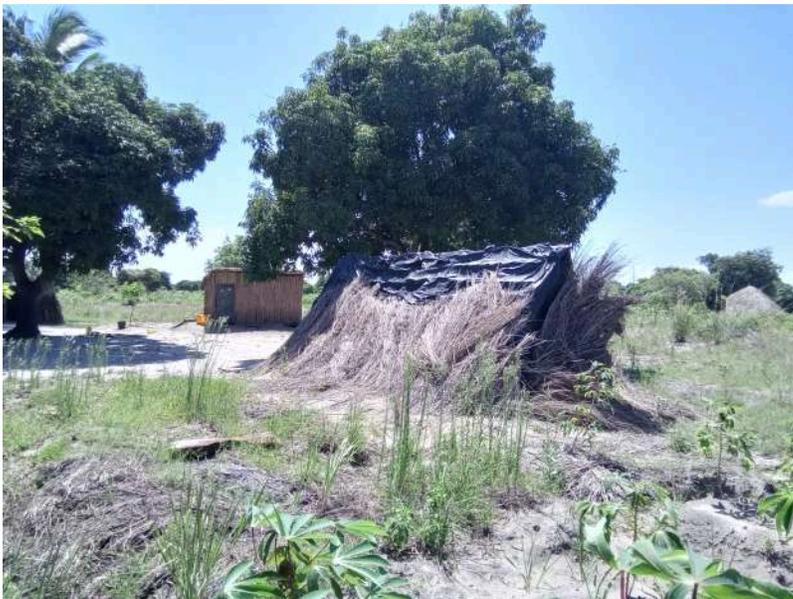
1701947899697.jpg

Habitação - Foto da esquina 4

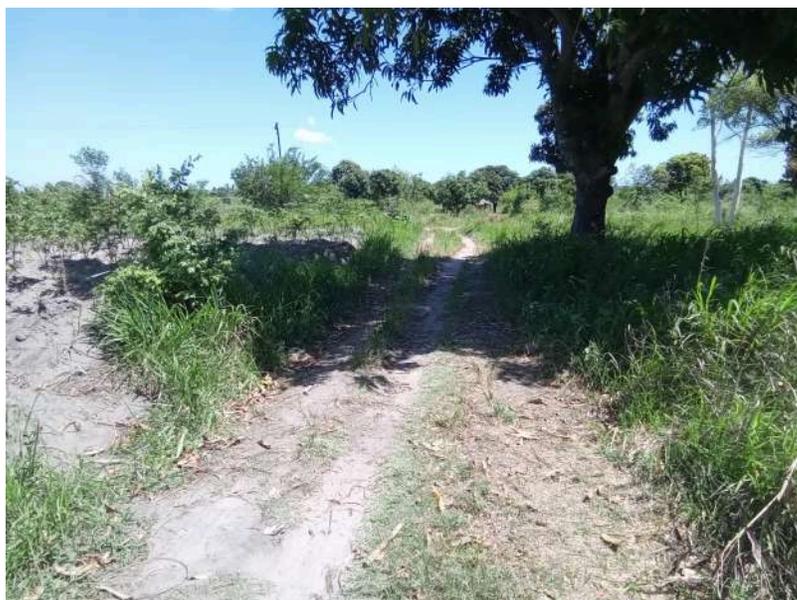
1701948431119.jpg

Lote - Foto do acesso

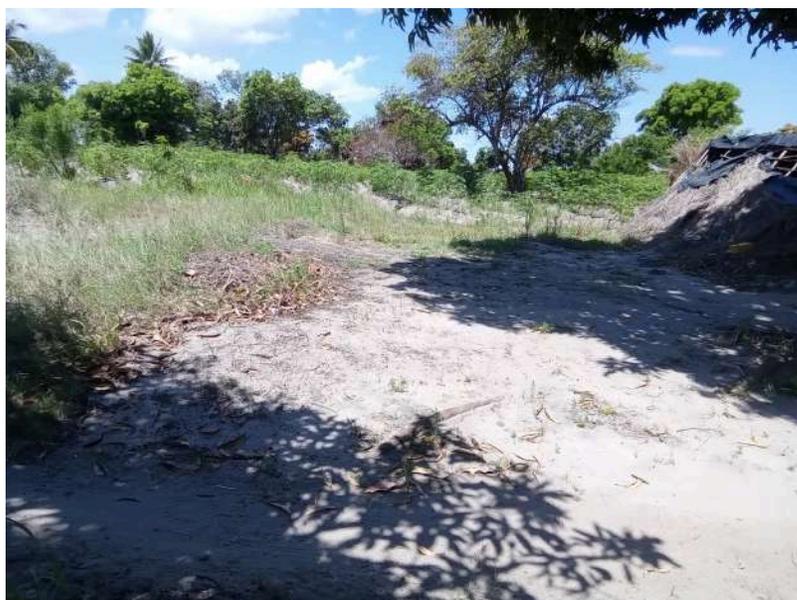
1701947869394.jpg

Foto do espaço livre para construção/armazém/preparação da obra

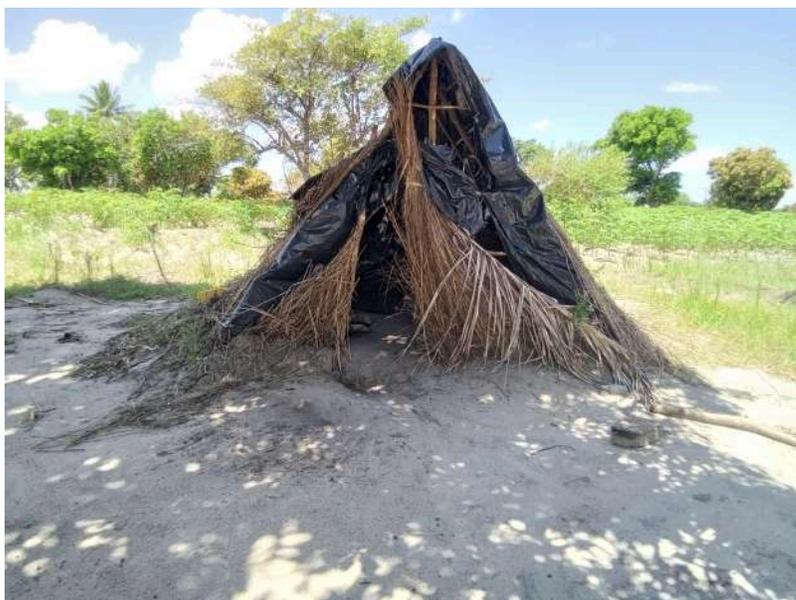
1701947879674.jpg

Foto do lugar onde o AF pode ficar temporariamente

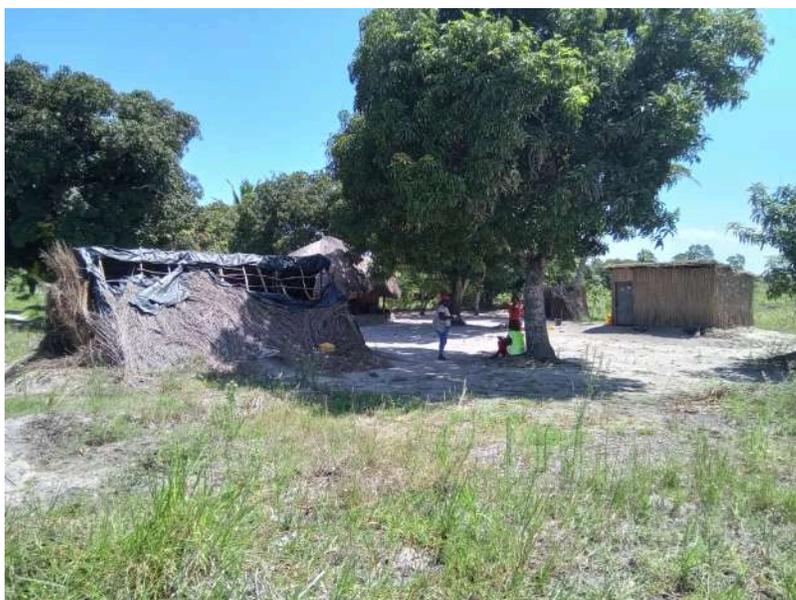
1701947832189.jpg

Plot - Vista geral 1

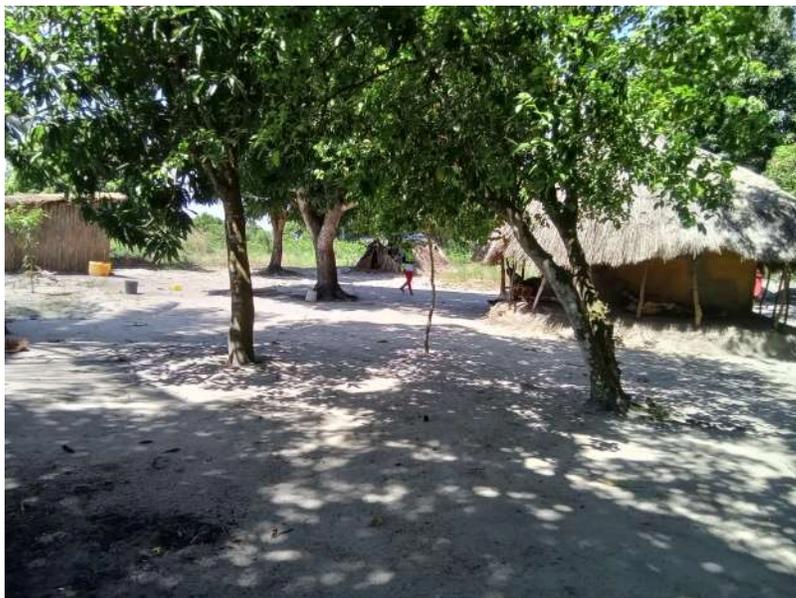
1701947956792.jpg

Plot - Vista geral 2

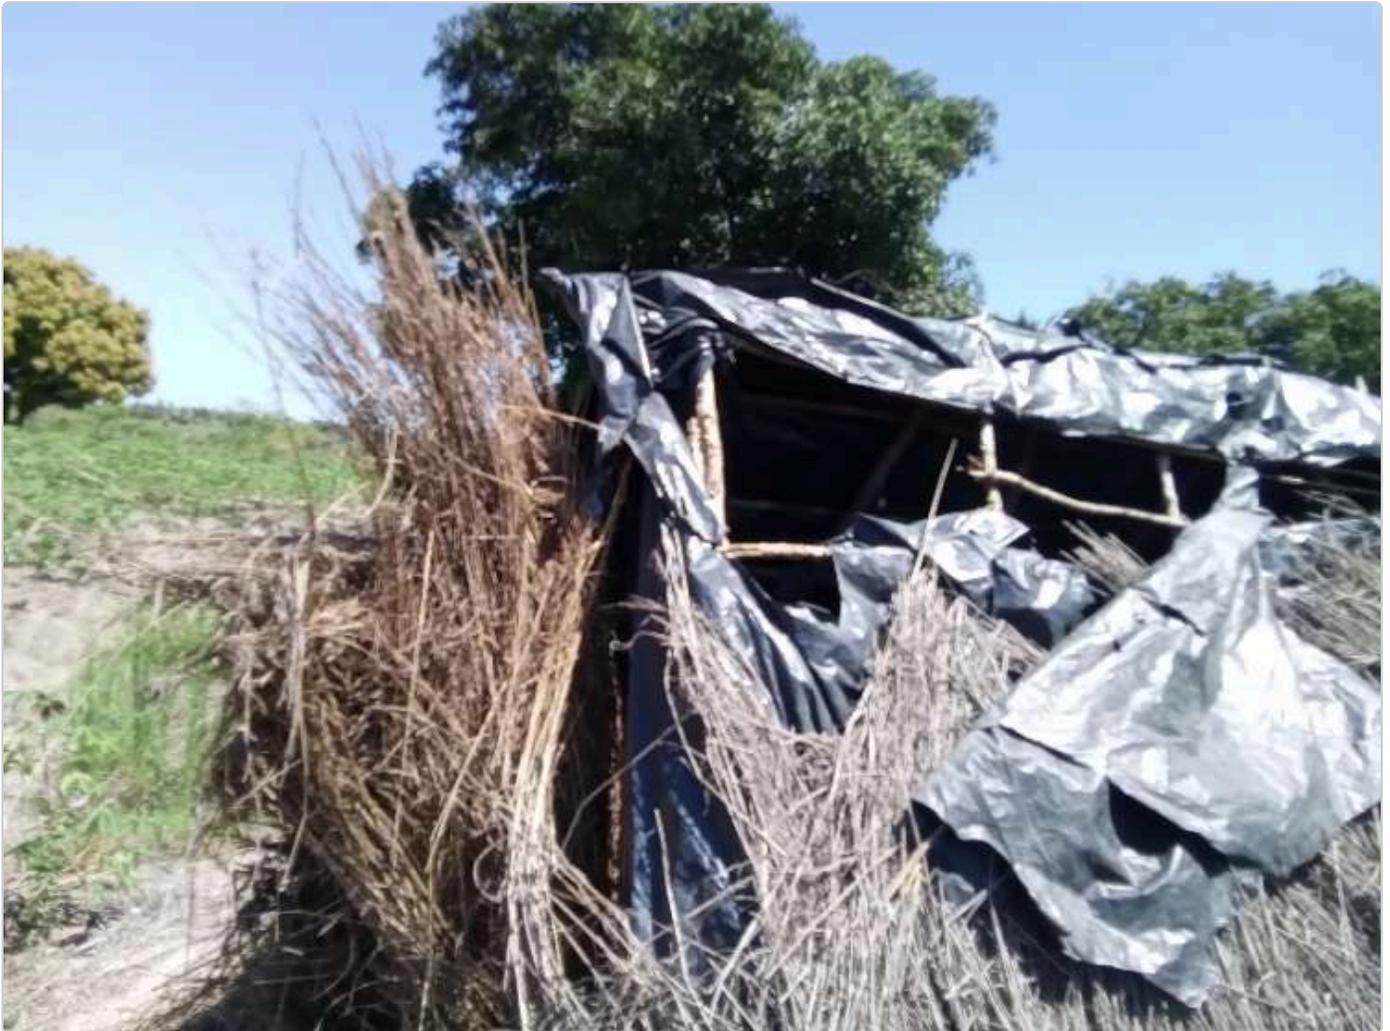
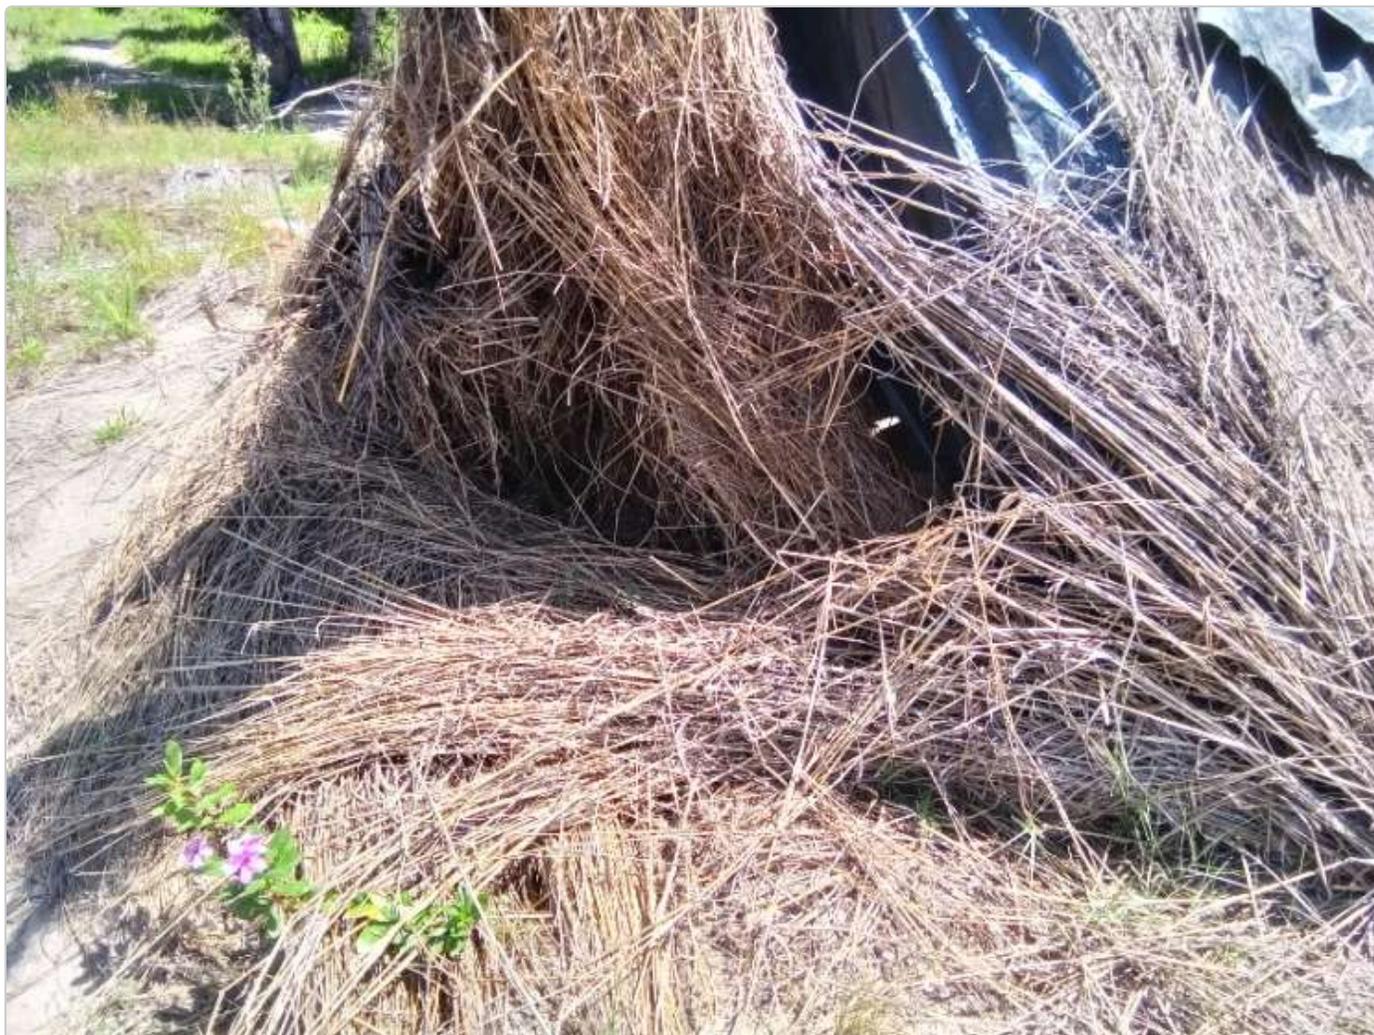
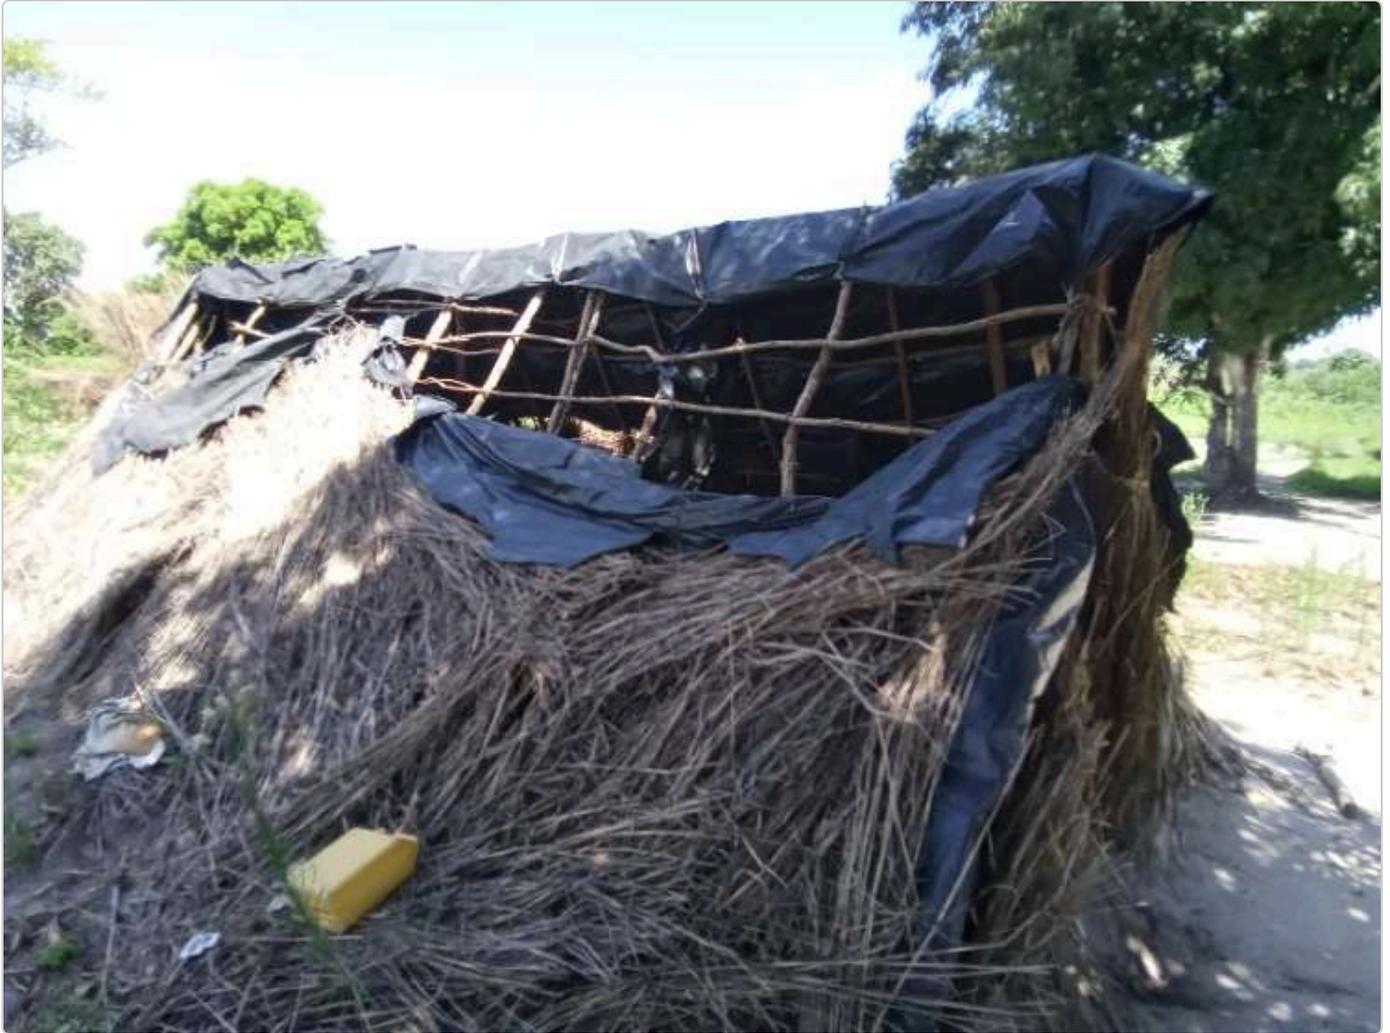
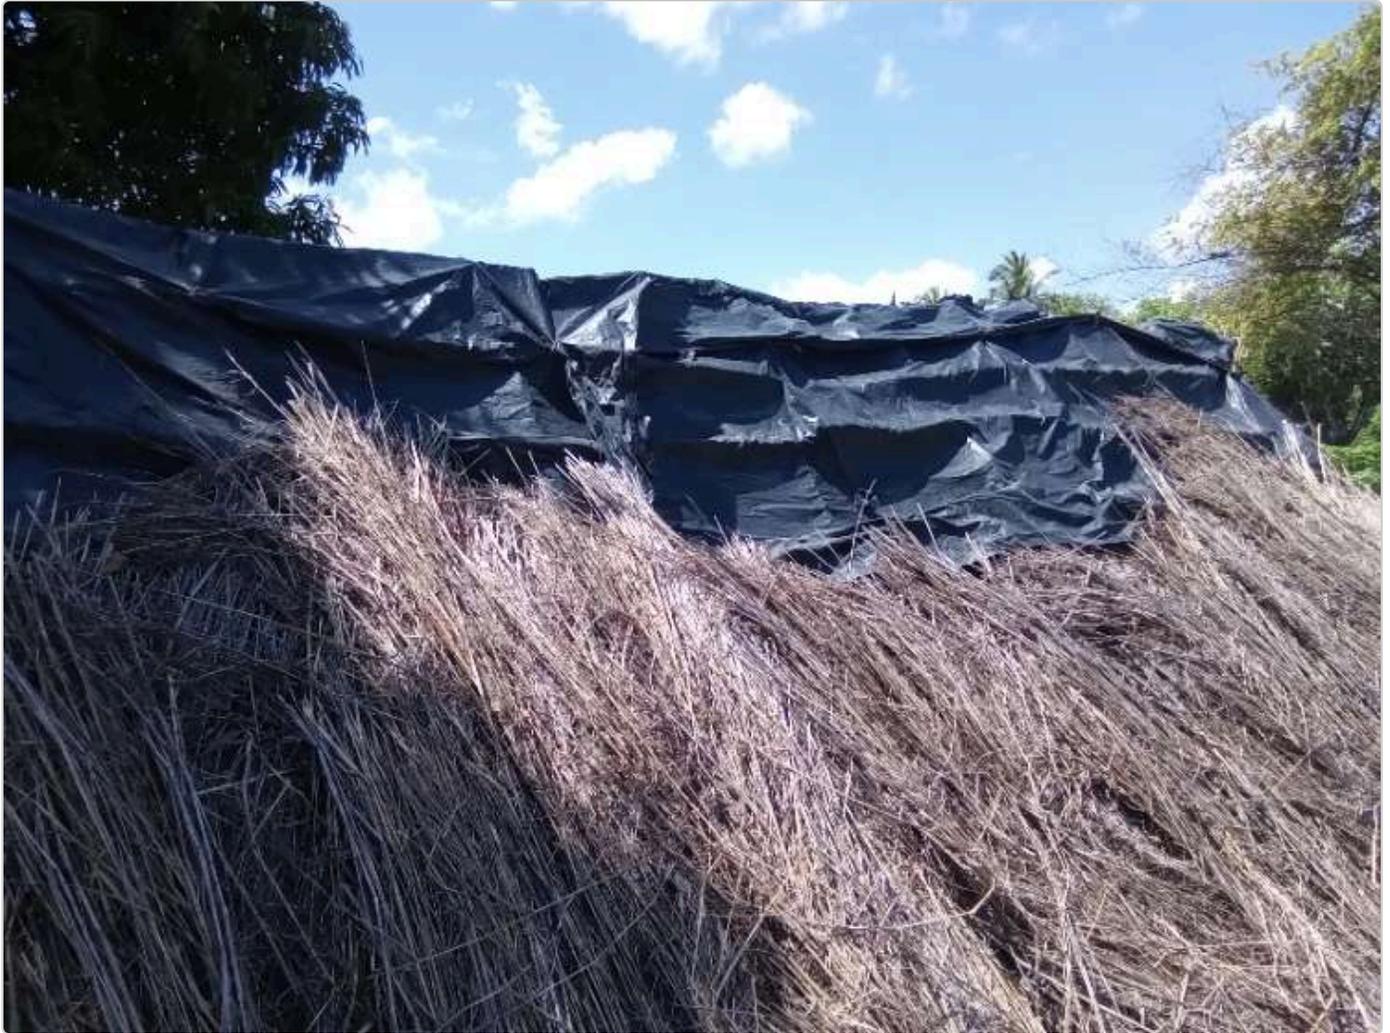
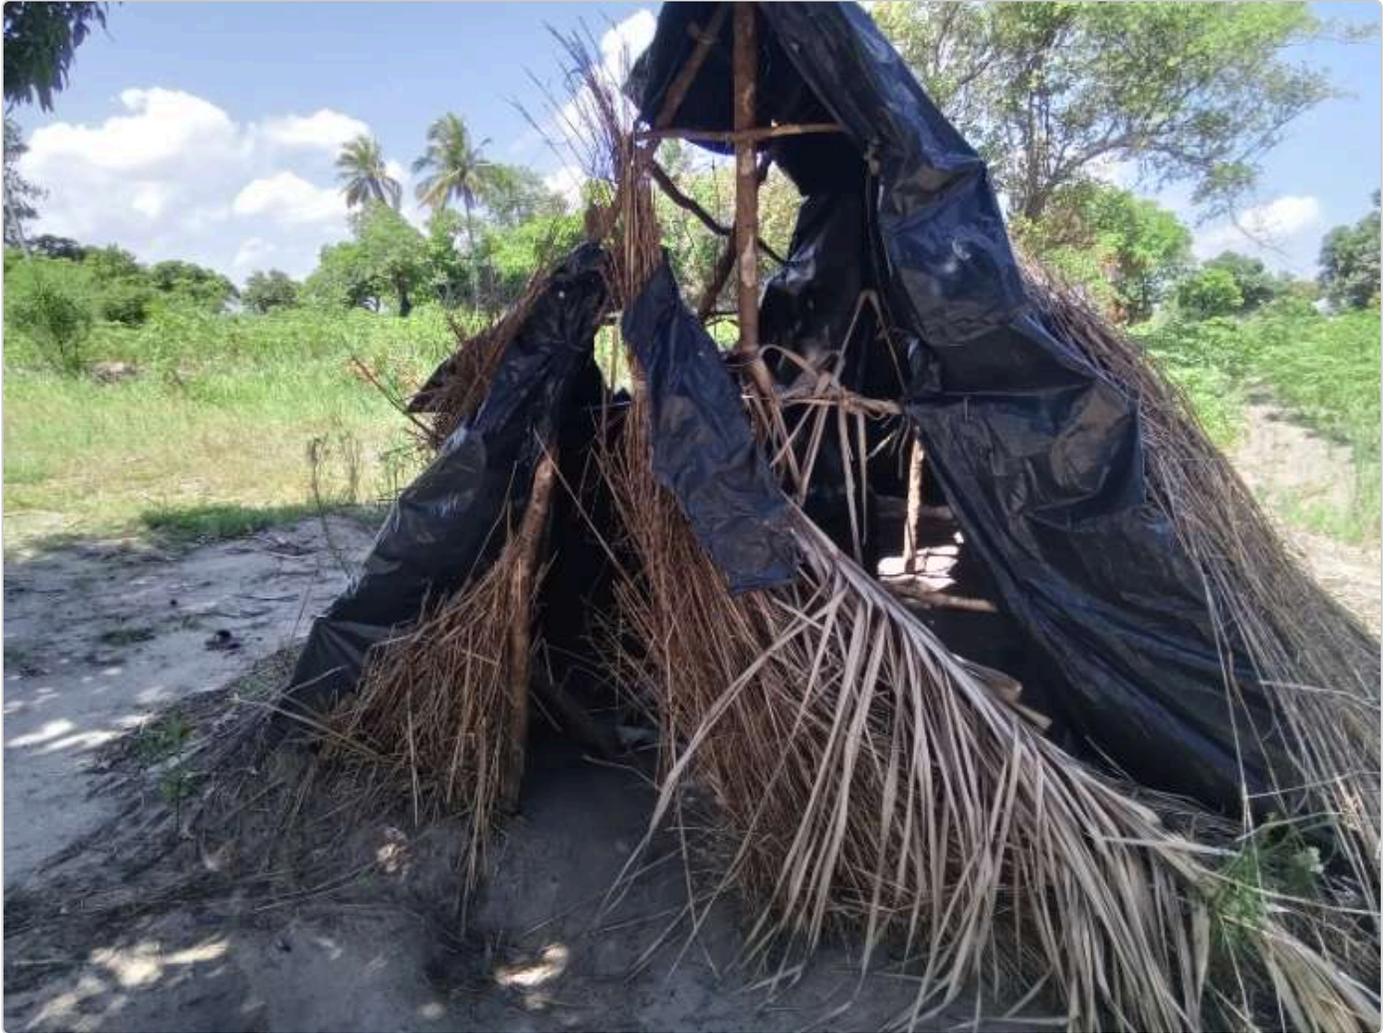
A beneficiária recuperou com o material local, e actualmente a casa não esta boas condições (par
