Verificação de elegibilidade

MATADOURO_242

OBRA/6326/2023

Alto da Manga

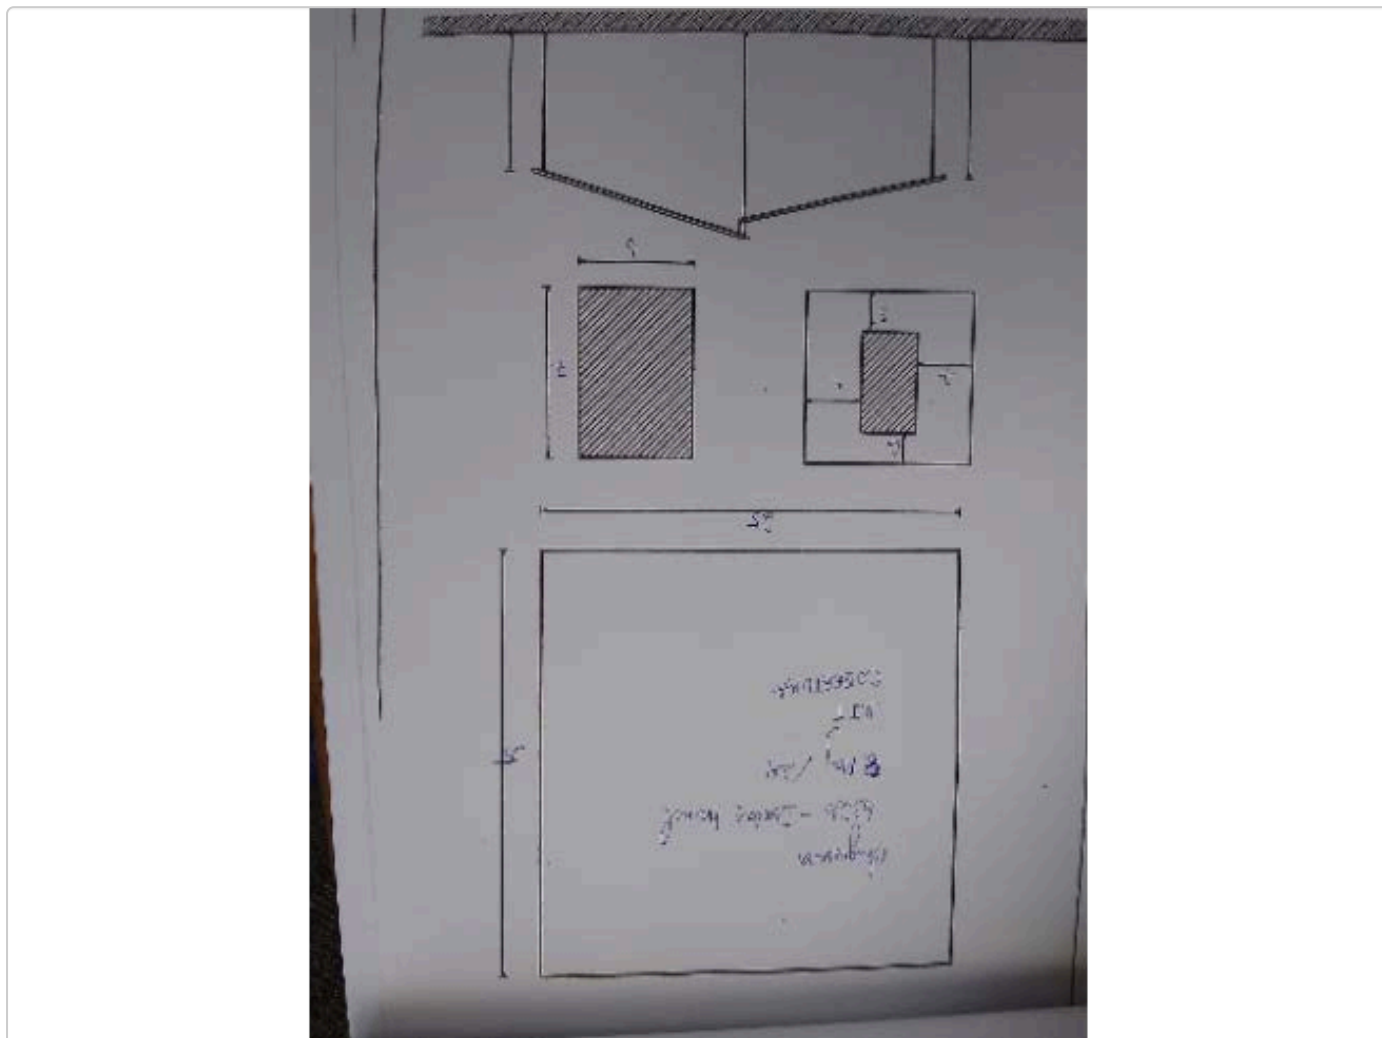
Fotos adicionais

A parte estrutural da residência aparentemente se encontra em bom estado tendo ela uma e outra fissura que não afetam a parte estrutural e a cobertura está comprometida sendo ela de IBR e pelo tempo já se encontra sobre efeito de corrosão e isso faz com que a água das chuvas entrem na casaKIT
COBERTURA
