Verificação de elegibilidade

MATADOURO_271

OBRA/6962/2023

Matadouro

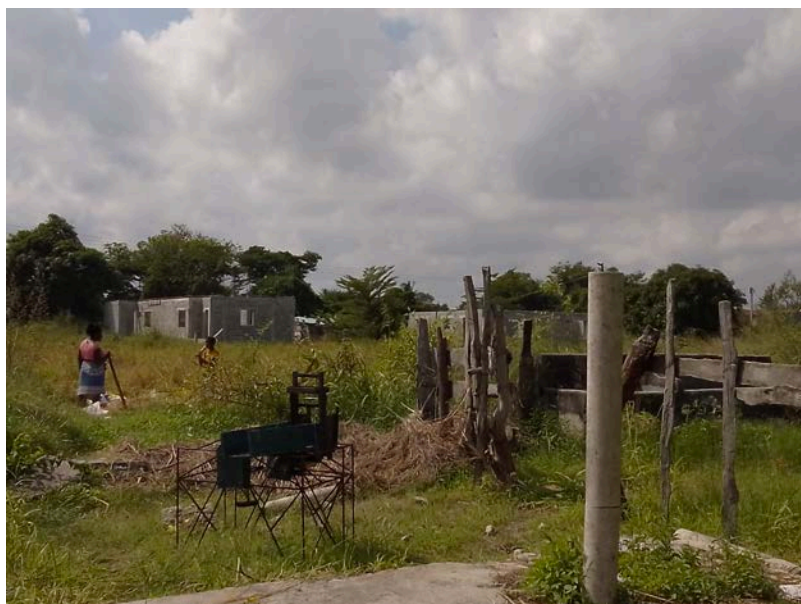
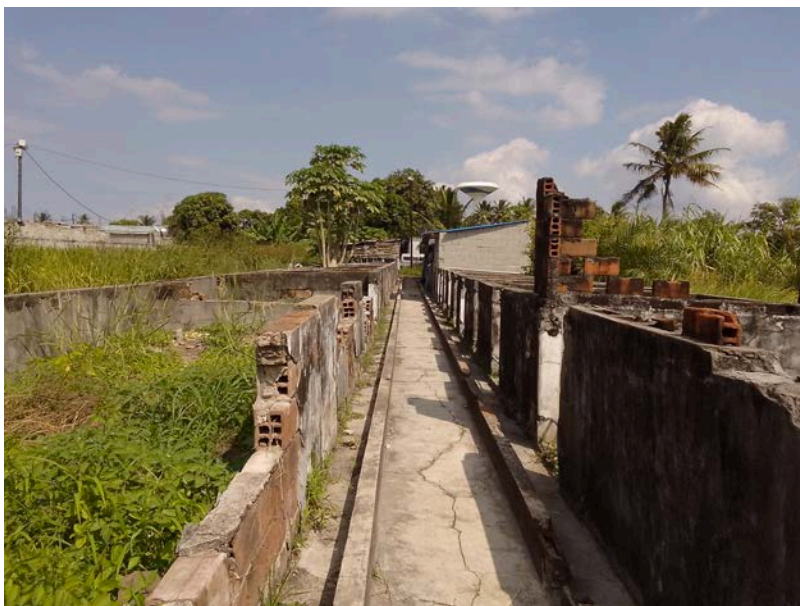
Outras fotos relevantes ou registo de dados não previstos verificados no terreno
