Verificação de elegibilidade

MATADOURO_137

OBRA/3533/2023

Diolinda Venâncio

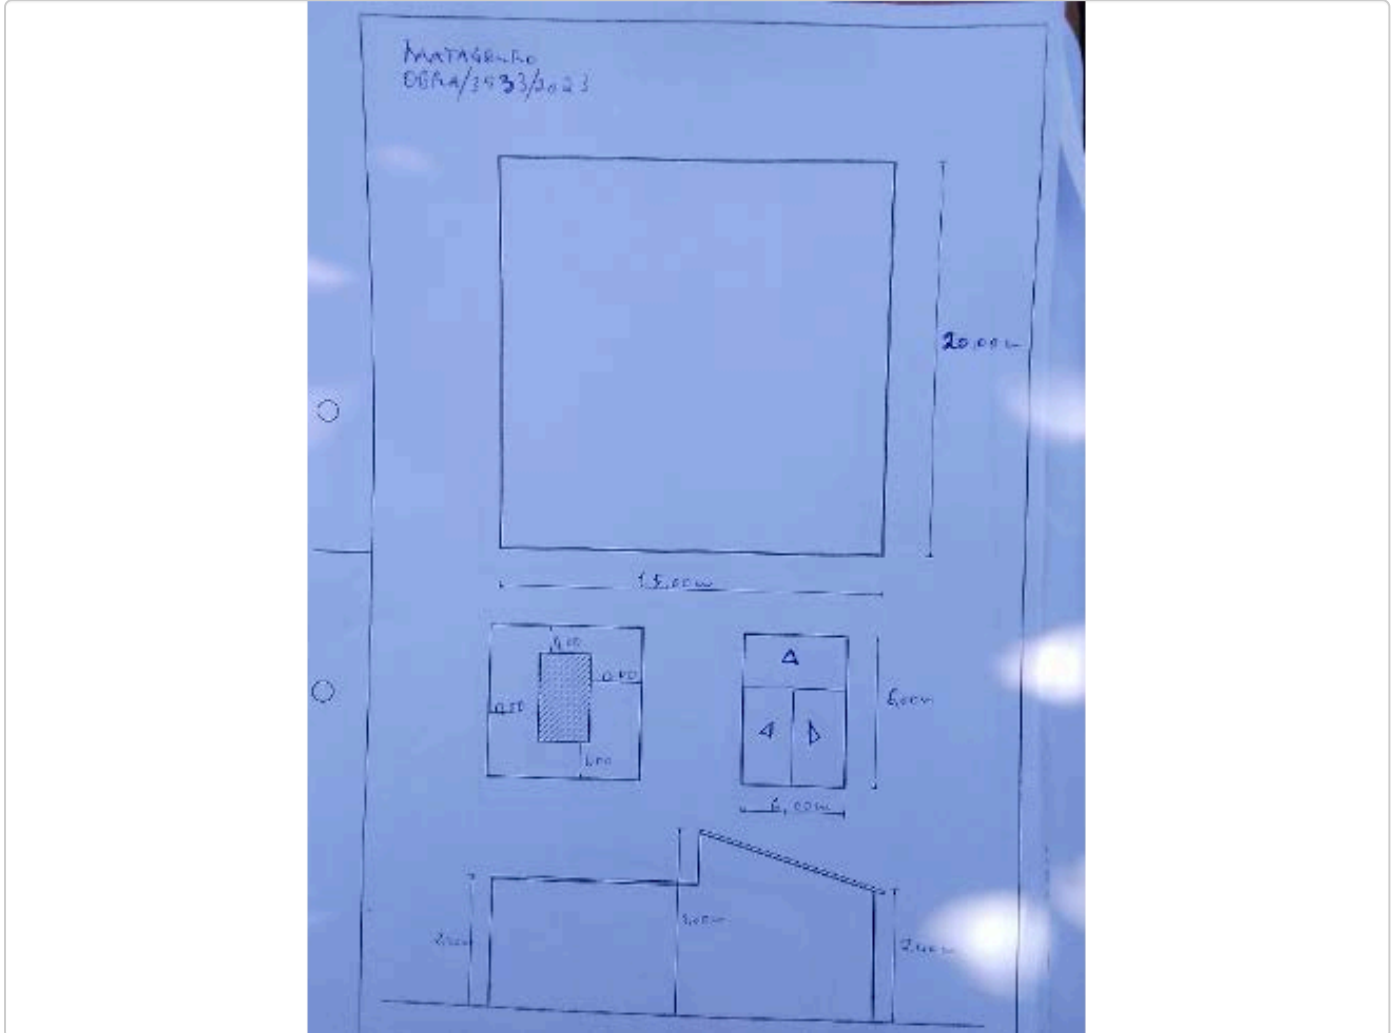
1714478320217.jpg

A casa da Beneficiária é feita de material convencional, cobertura de chapas IBR porem esta muito danificada. Assim sendo propomos a atribuição do pacote de cobertura convencional.
