Verificação de elegibilidade

Nome(s)	
Djadji Daniel	
Contactos (s)	
846282988	
Data	
2024-01-26	
Nº da Lista	
13935-01	
Obra Nº <i>Número da Obra (Obra/XXXX/2023)</i>	
13935/2024	
Agregado Familiar (AF)	
N° do ID do AF	
13935	
Representante do AF	
Tamaris Samuel Geremias	
ContactoAF	
873001781	
O AF é dono da Casa/Lote	
Sim	
Não

Província			
Sofala			
Distrito			
Buzi			
Posto Administrativo			
Buzi			
Estaquinha			
Nova Sofala			
-ocalidade			
Bíndua	Grudja	Guaraguara	
Inhamichindo	Nharongue		
Bairro			
2007			
			-

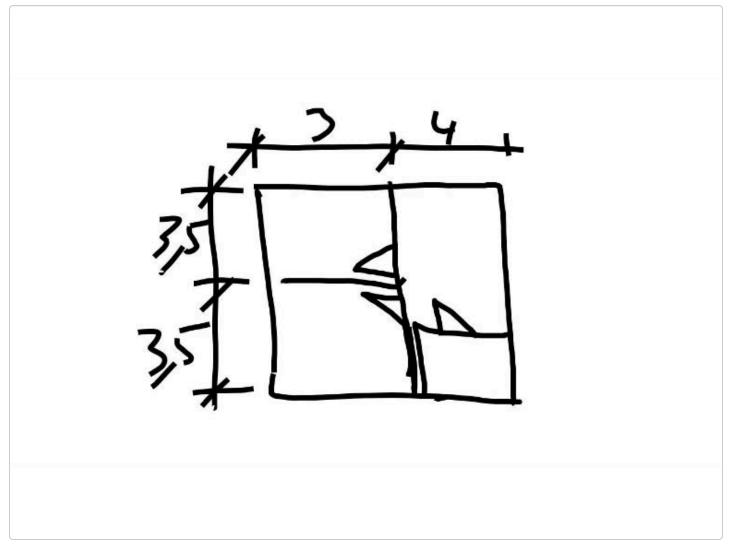
Há esp	aço no lote para uma nova construção de 3m x 8m?
	Sim
\bigcirc	Não
De aco	rdo com o espaço disponível e a preferência do agregado familiar, por favor especifique:
	Construção ao lado da casa existente
\bigcirc	Construção no lugar da casas existente (demolir)
Nota	s (se aplicável)
Outras	informações adicionais relevantes
	rreno do benefíciario se encontro em um ponto com boas condições de de acesso.A casa se encontra com mas condições de estruturas de

coberturas, chapas não favoraveis, barrotes e outros.
