Verificação de elegibilidade

MATADOURO_321

OBRA/8066/2023

Matadouro

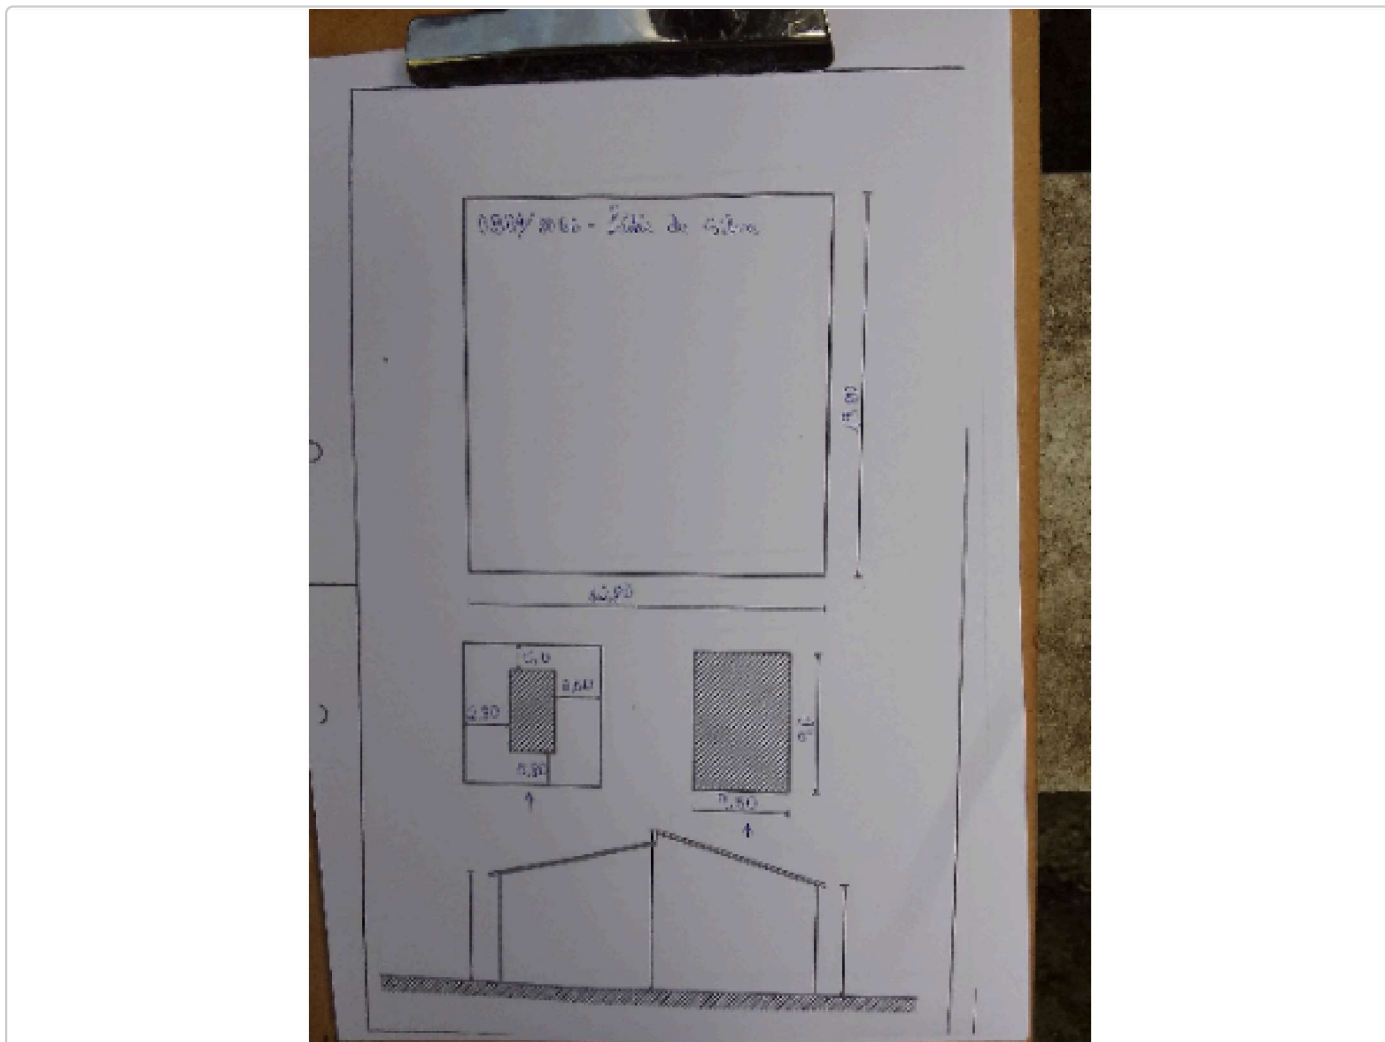
Fotos adicionais

A parte estrutural da residência aparentemente se encontra em bom estado tendo ela uma e outra fissura que não afetam a parte estrutural e a cobertura está comprometida sendo ela de zinco e pelo tempo já se encontra sobre efeito de corrosão e isso faz com que a água das chuvas entrem na casaKIT
COBERTURA
