Verificação de elegibilidade

MATADOURO_359

OBRA/9138/2023

Matadouro

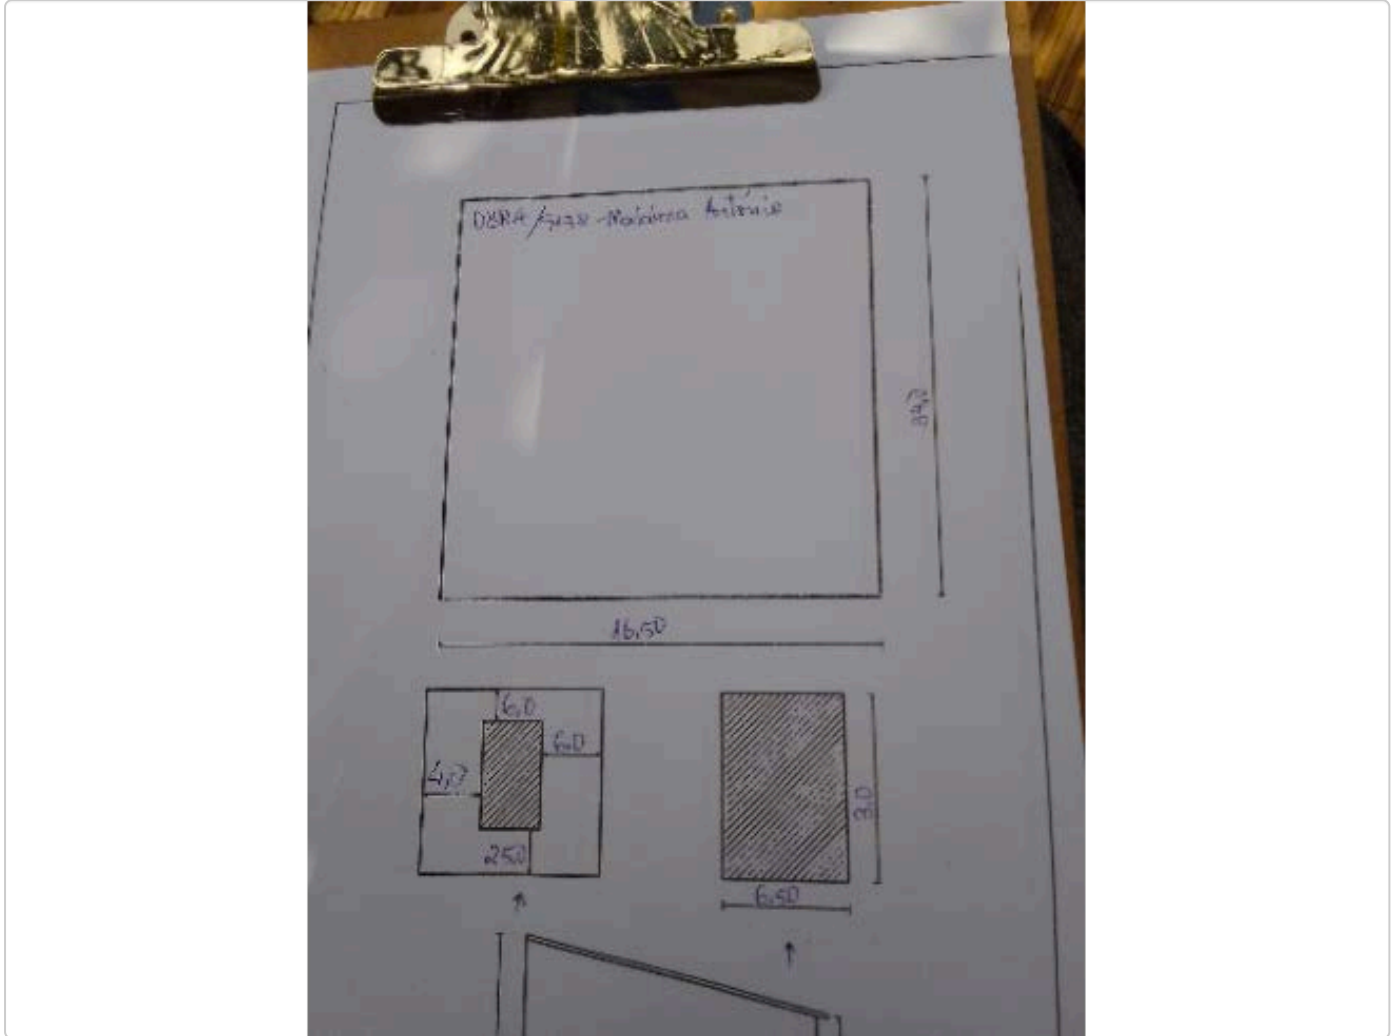
Fotos adicionais

A parte estrutural da residência aparentemente se encontra em bom estado tendo ela uma e outra fissura que não afetam a parte estrutural e a cobertura está comprometida sendo ela de zinco e pelo tempo já se encontra sobre efeito de corrosão e isso faz com que a água das chuvas entrem na casaKIT
COBERTURA
