Verificação de elegibilidade

MATADOURO_418

OBRA/10647/2023

Matadouro

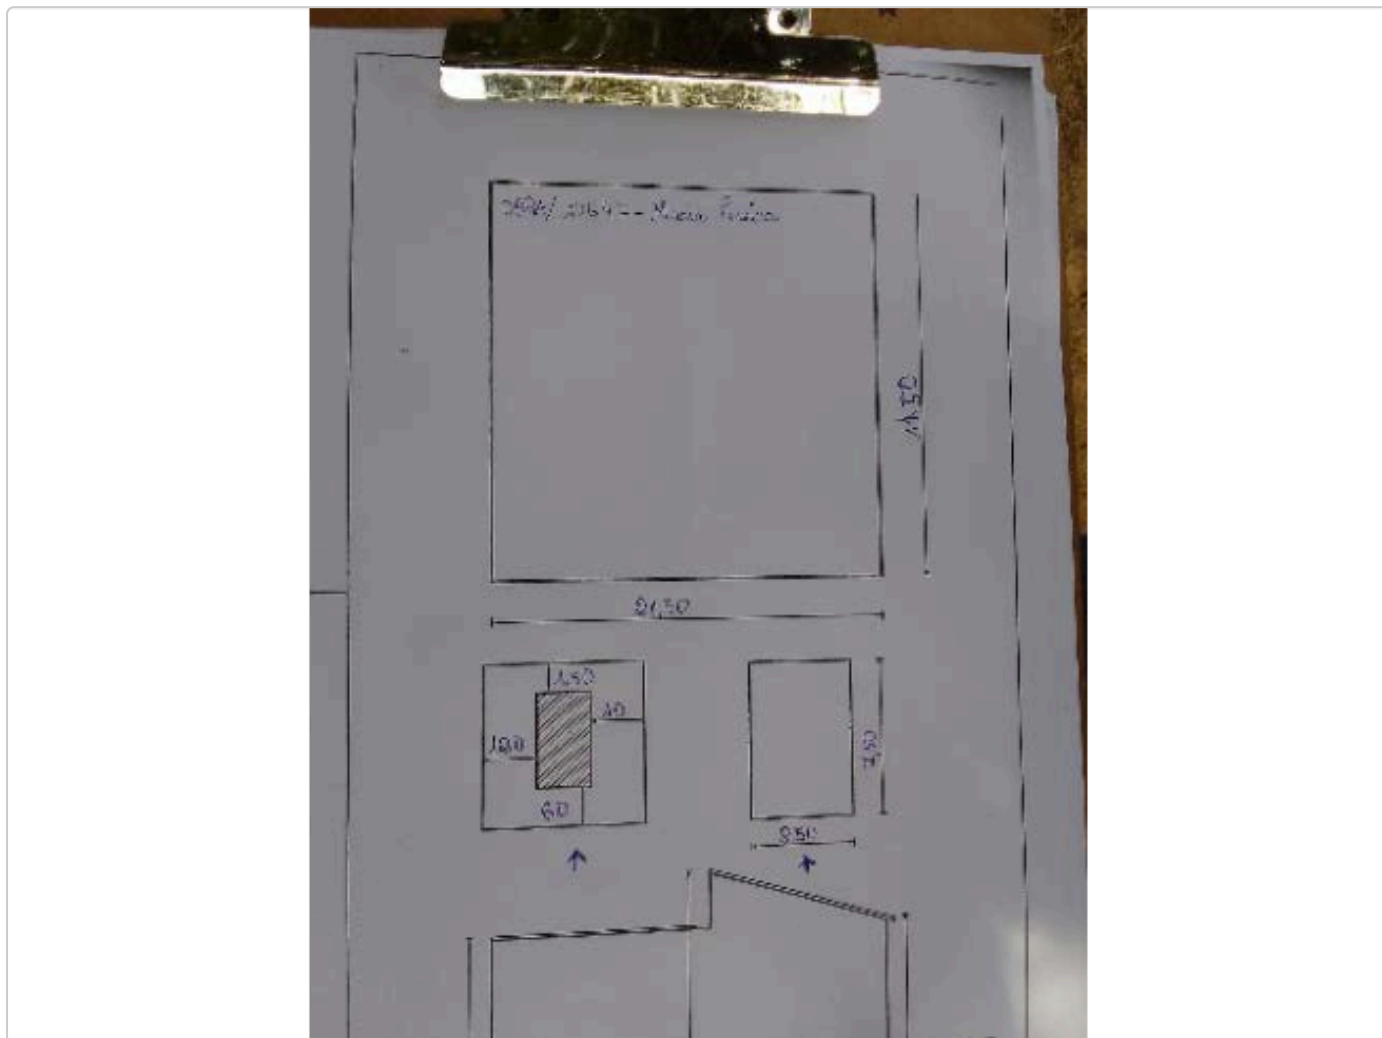
Fotos adicionais

A parte estrutural da residência aparentemente se encontra em bom estado tendo ela uma e outra fissura que não afetam a parte estrutural e a cobertura está comprometida sendo ela de LOSALITE e pelo tempo já se encontra sobre destruição e isso faz com que a água das chuvas entrem na casaKIT
COBERTURA
