Verificação de elegibilidade

MATADOURO_483

OBRA/12292/2023

Rabia Pequeno (Alficha Muxanga-filho)

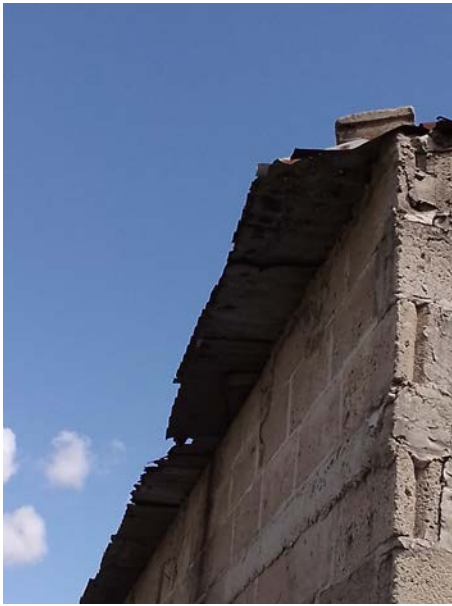
1

Outras fotos relevantes ou registo de dados não previstos verificados no terreno

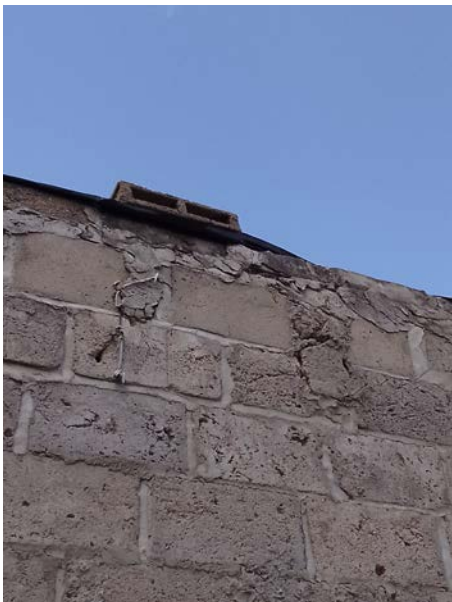
2

Outras fotos relevantes ou registo de dados não previstos verificados no terreno
