Verificação de elegibilidade

MATADOURO_575

OBRA/14991/2023

Matadouro

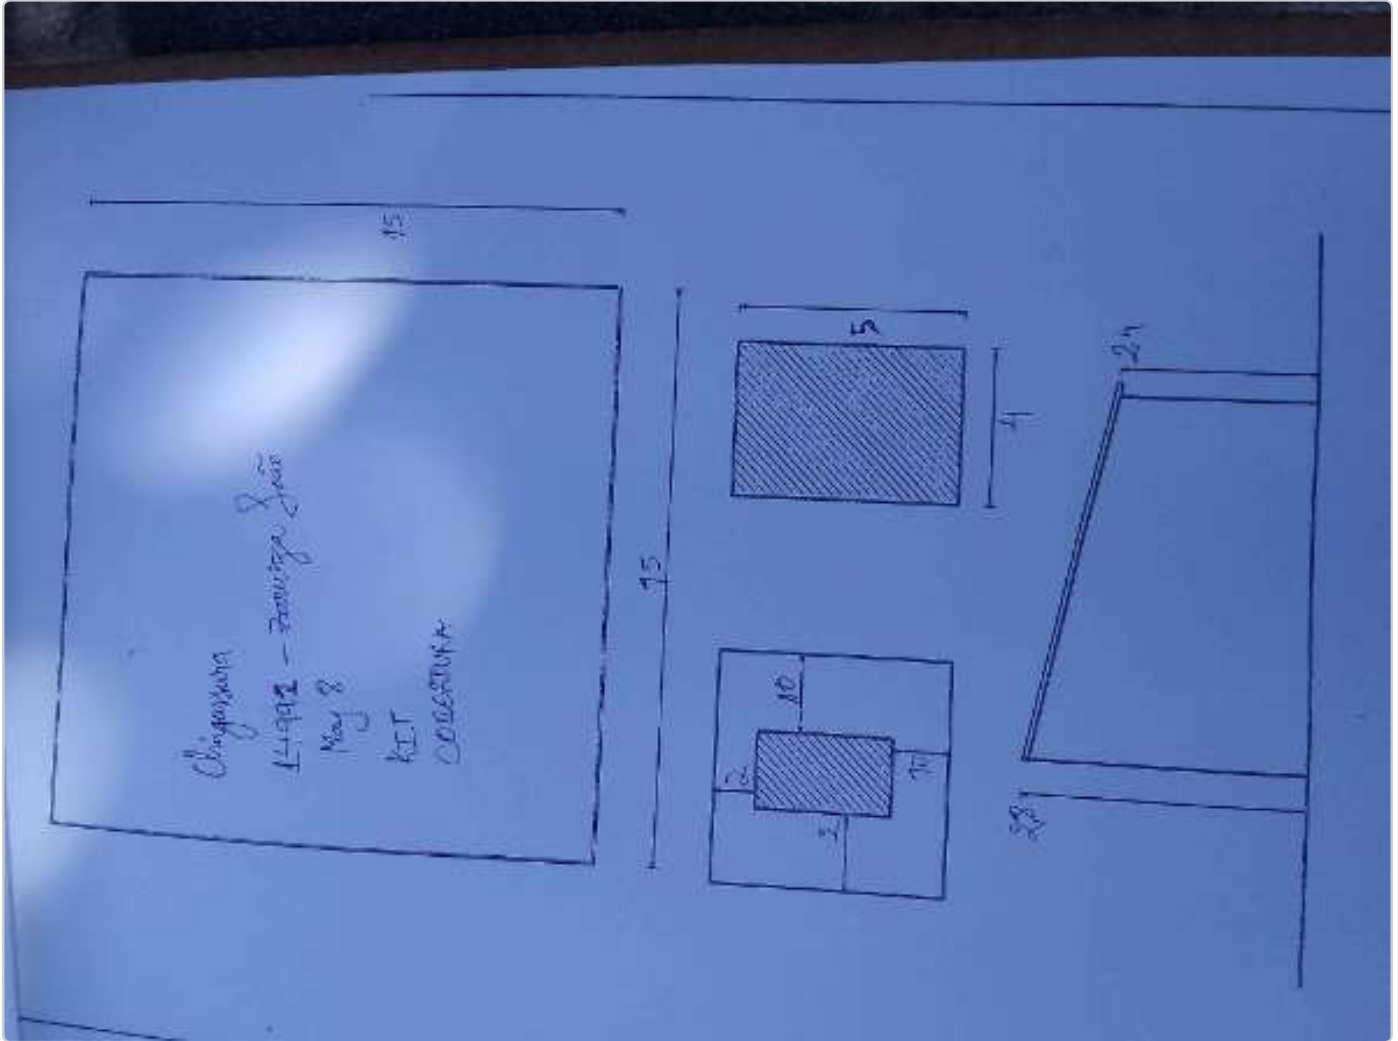
1715159575125.jpg

A parte estrutural da residência aparentemente se encontra em bom estado tendo ela uma e outra fissura que não afetam a parte estrutural e a cobertura está comprometida sendo ela de zinco e pelo tempo já se encontra sobre efeito de corrosão e isso faz com que a água das chuvas entrem na casaKIT
COBERTURA
