Verificação de elegibilidade

MATADOURO_224

OBRA/5950/2023

Alto da Manga

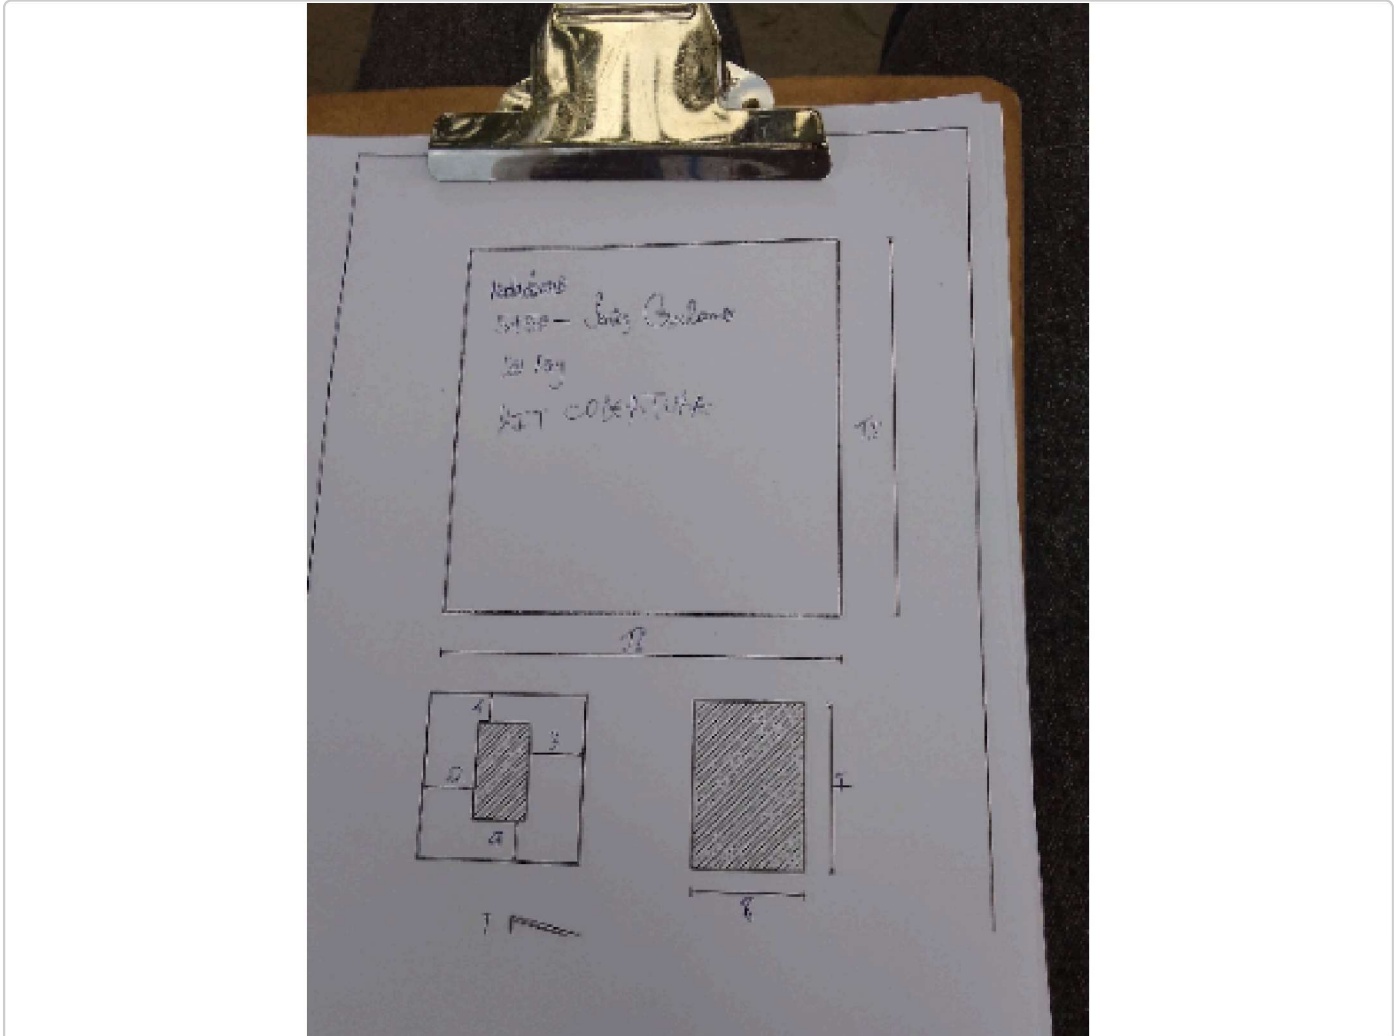
Fotos adicionais

A parte estrutural da residência aparentemente se encontra em bom estado tendo ela uma e outra fissura que não afetam a parte estrutural e a cobertura está comprometida sendo ela de zinco e pelo tempo já se encontra sobre efeito de corrosão e isso faz com que a água das chuvas entrem na casaKIT
COBERTURA
