Verificação de elegibilidade

MATADOURO_237

OBRA/6207/2023

Matadouro

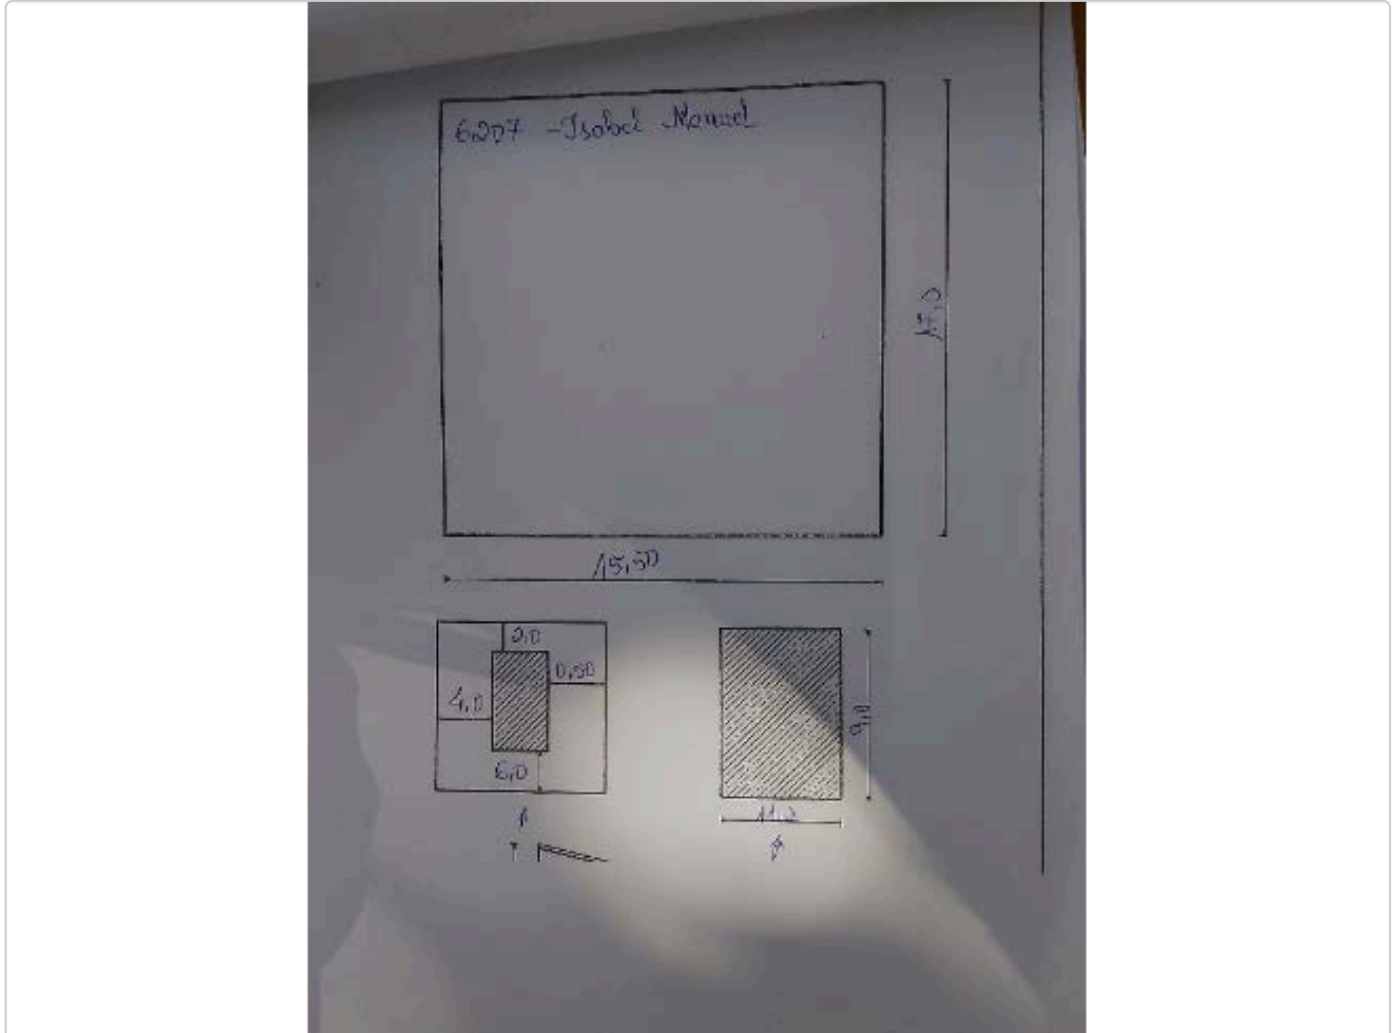
Fotos adicionais

As fotos da casa e da beneficiária não batem com a casa encontrada no terreno e com a beneficiária apenas o nome é que bate. A viúva tem doença crônica, actualmente ela vive sozinha e a cobertura da casa tem problemas de infiltração e quando ela tem recaída no tempo chuvoso acaba desmaiando e fica caída no chão encharcado com água da chuva por muito tempo
