Verificação de elegibilidade

MATADOURO_244

OBRA/6372/2023

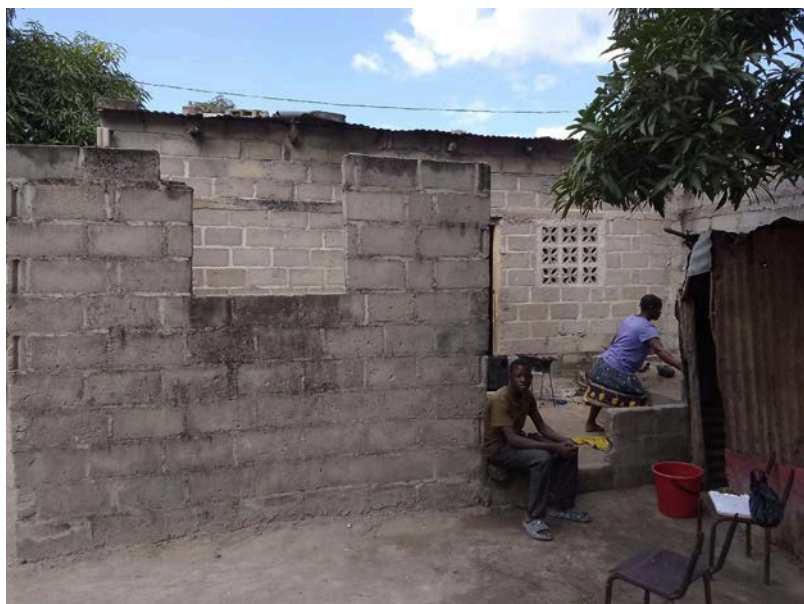
Habitação - Foto da esquina 1

A parte estrutural da residência aparentemente se encontra em bom estado tendo ela uma e outra fissura que não afetam a parte estrutural e a cobertura está comprometida sendo ela de zinco e pelo tempo já se encontra sobre efeito de corrosão e isso faz com que a água das chuvas entrem na casaKIT
COBERTURA
