Verificação de elegibilidade

MATADOURO_274

OBRA/6993/2023

Matadouro

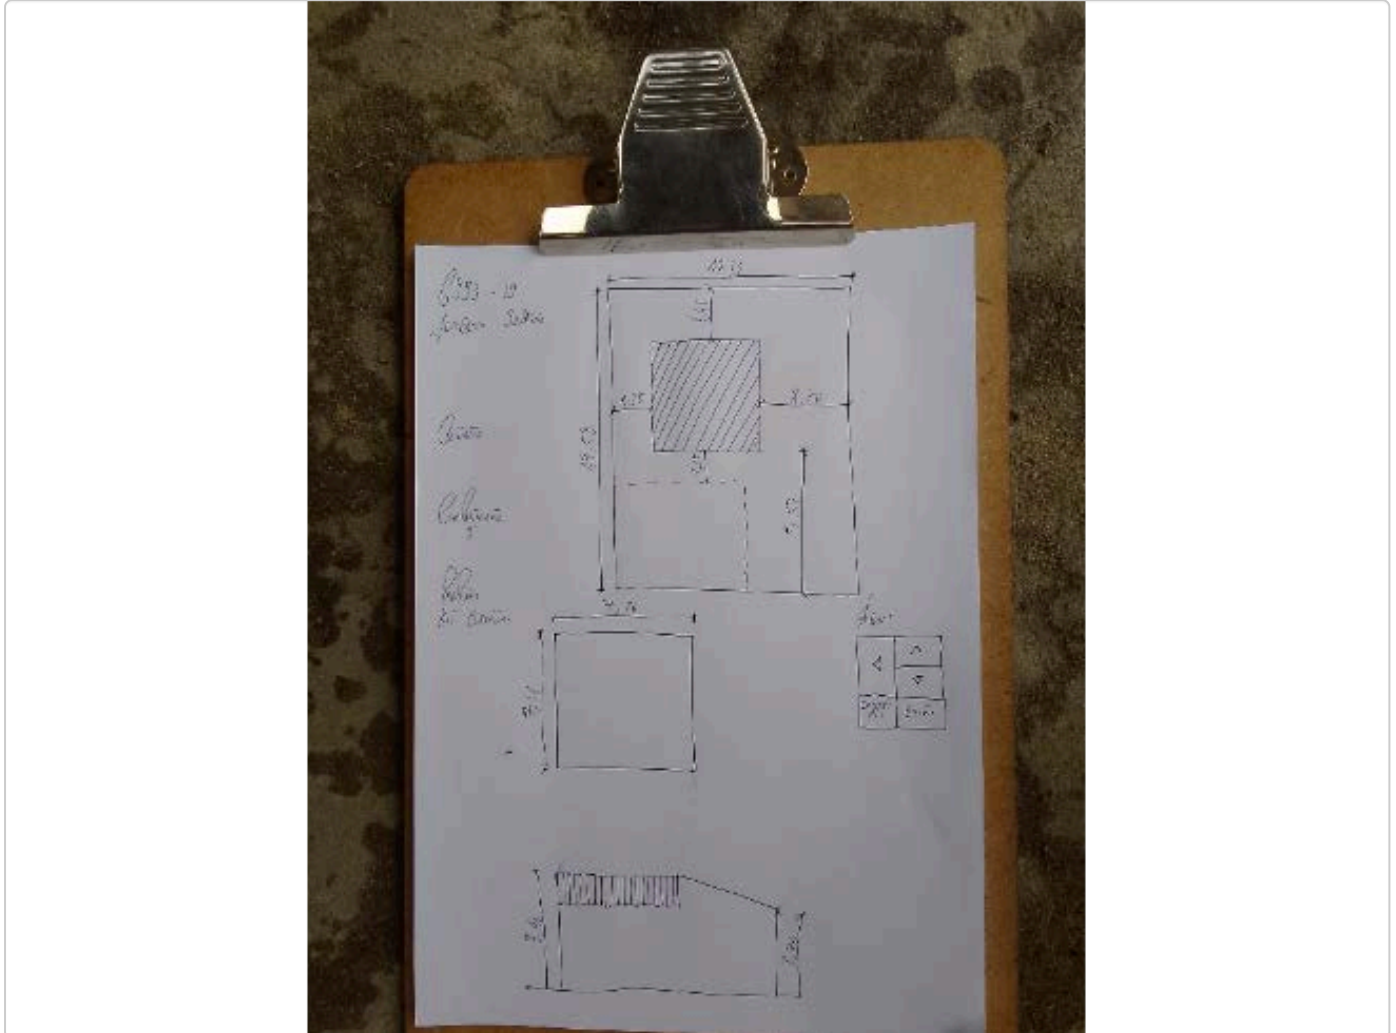
1714646642667.jpg

A cobertura está muito danificada e boa parte das chapas estão em estado de corrosão. Em muitas partes o beneficiário teve que recorrer a plásticos para minimizar a infiltração de água em tempos chuvosos.
