Verificação de elegibilidade

MATADOURO_292

OBRA/7374/2023

Matadouro

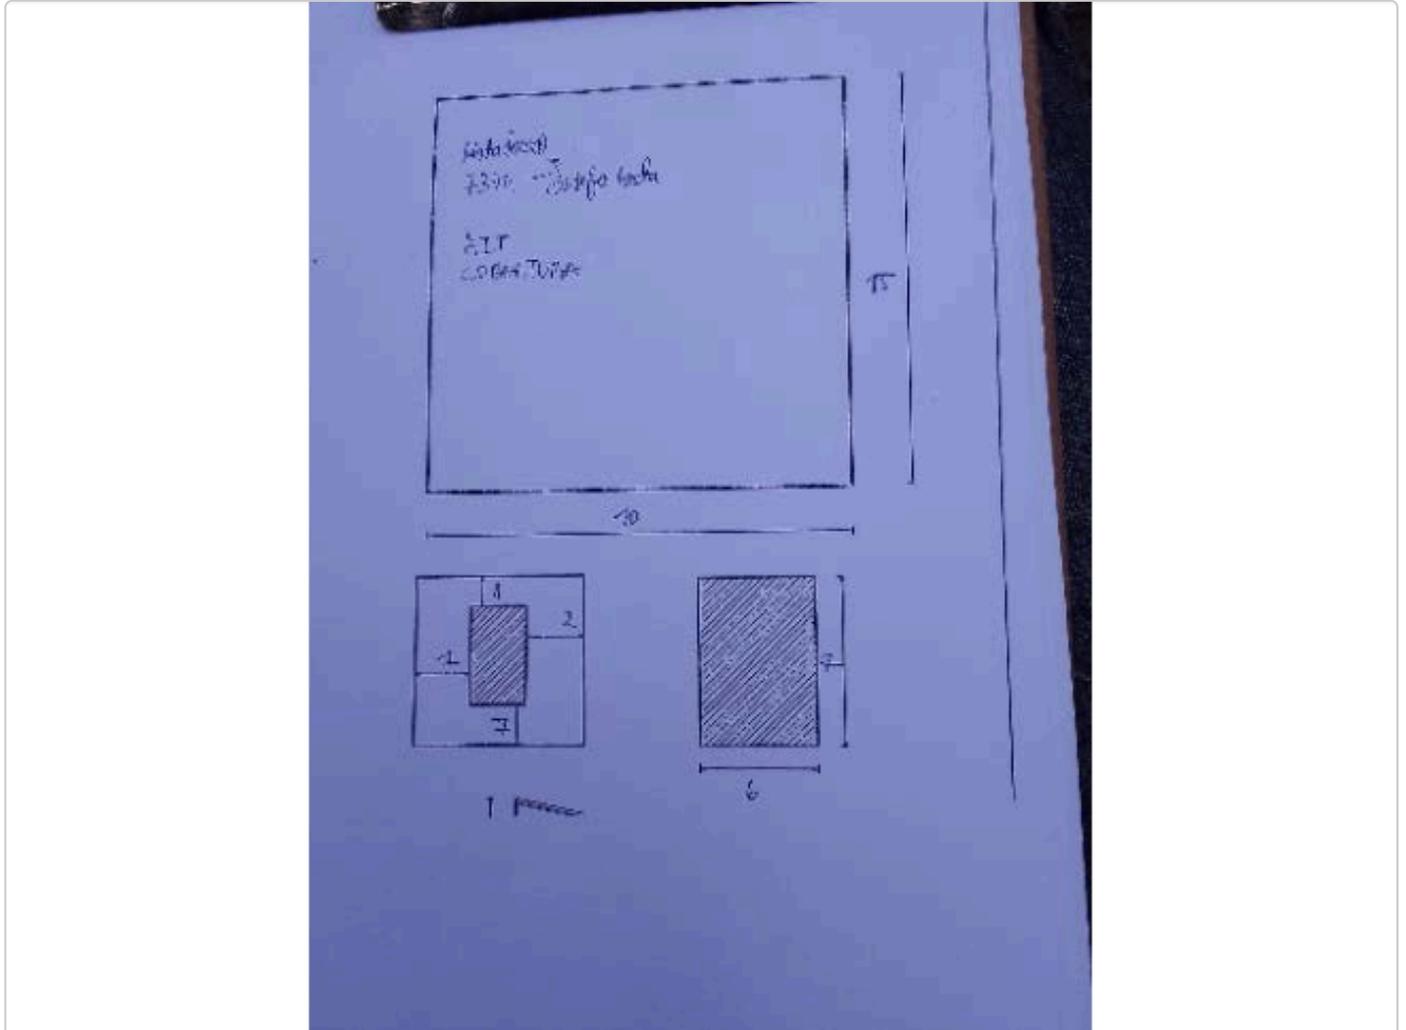
Fotos adicionais

A parte estrutural da residência aparentemente se encontra em bom estado tendo ela uma e outra fissura que não afetam a parte estrutural e a cobertura está comprometida sendo ela de zinco e pelo tempo já se encontra sobre efeito de corrosão e isso faz com que a água das chuvas entrem na casaKIT
COBERTURA
