Verificação de elegibilidade

MATADOURO_307

OBRA/7777/2023

Matadouro

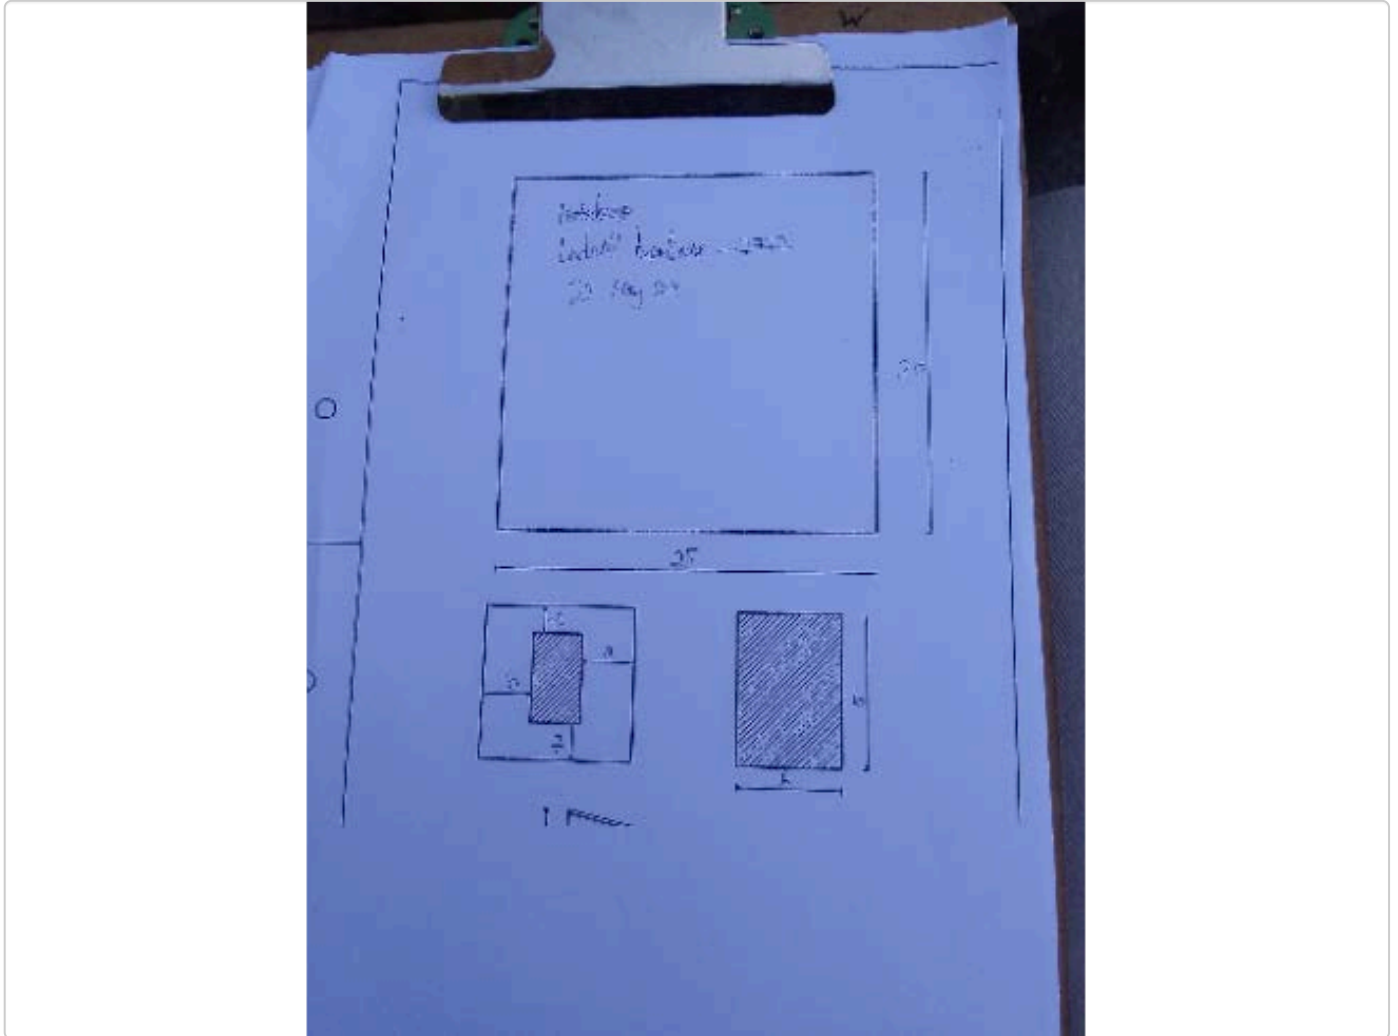
1716282869812.jpg

A parte estrutural da residência aparentemente se encontra em bom estado tendo ela uma e outra fissura que não afetam a parte estrutural e a cobertura está comprometida sendo ela de zinco e pelo tempo já se encontra sobre efeito de corrosão e isso faz com que a água das chuvas entrem na casaKIT
COBERTURA
