Verificação de elegibilidade

MATADOURO_344

OBRA/8620/2023

Matadouro

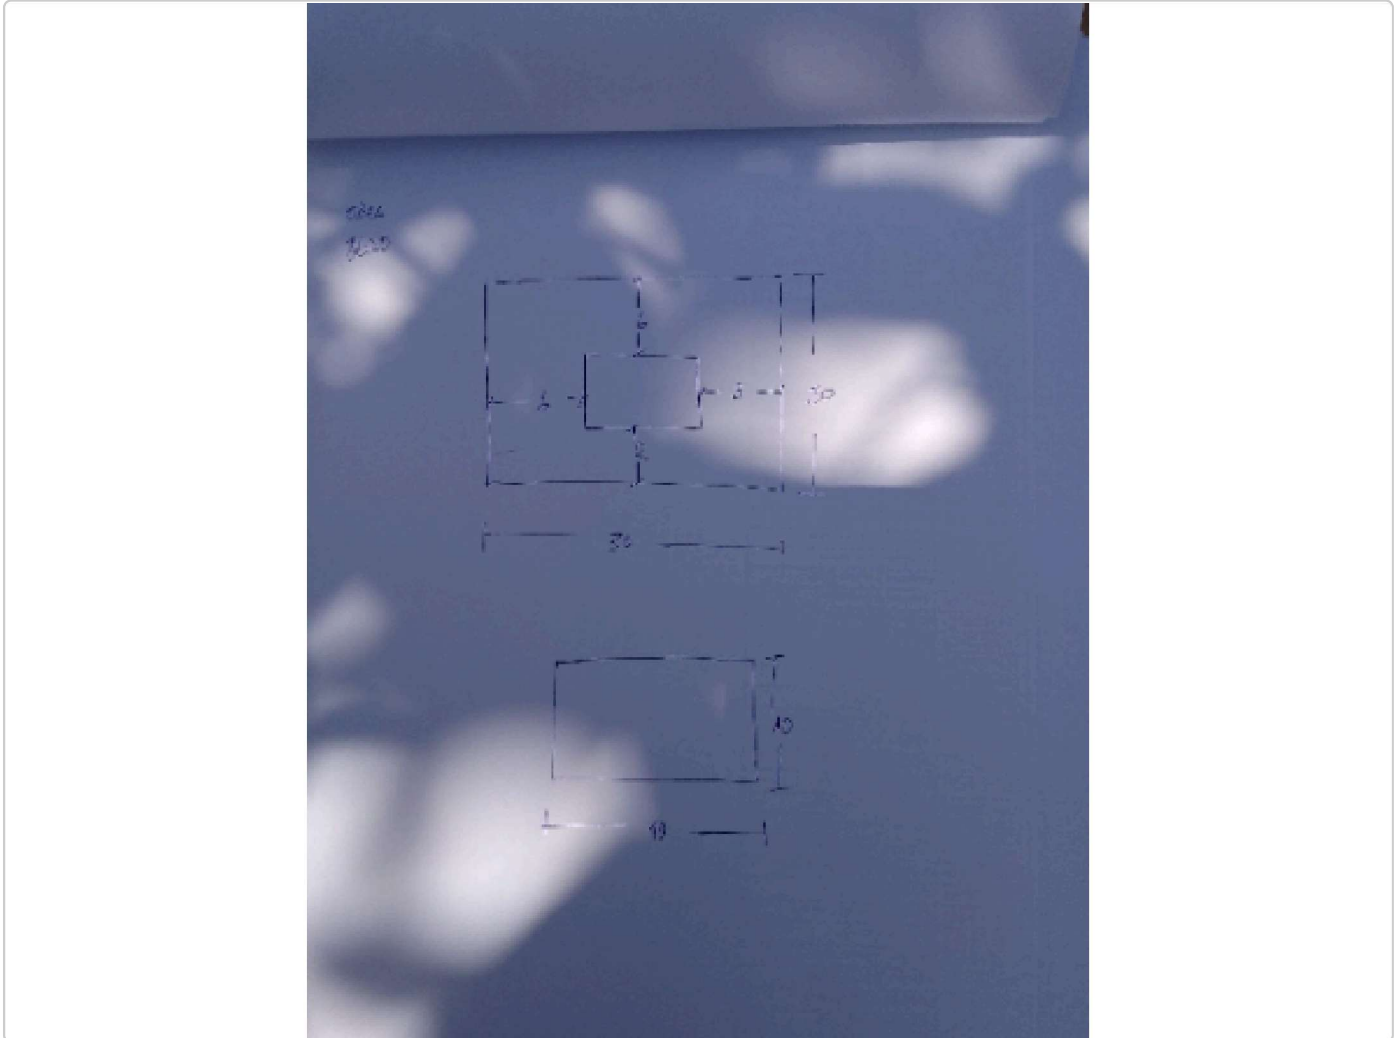
Fotos adicionais

A parte estrutural da residência aparentemente se encontra em bom estado tendo ela uma e outra fissura que não afetam a parte estrutural e a cobertura está comprometida sendo ela de zinco e pelo tempo já se encontra sobre efeito de corrosão e isso faz com que a água das chuvas entrem na casaKIT
COBERTURA
