Verificação de elegibilidade

MATADOURO_382

OBRA/9741/2023

Matadouro

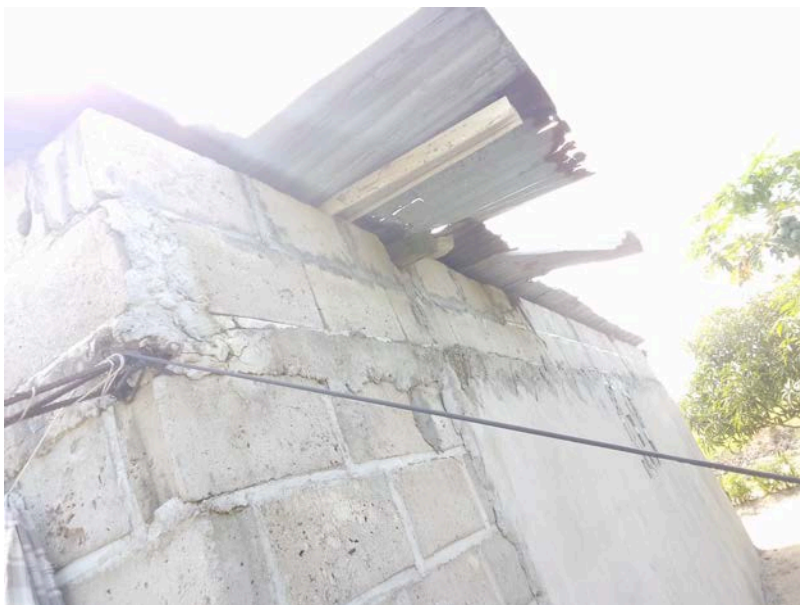
1

Outras fotos relevantes ou registo de dados não previstos verificados no terreno

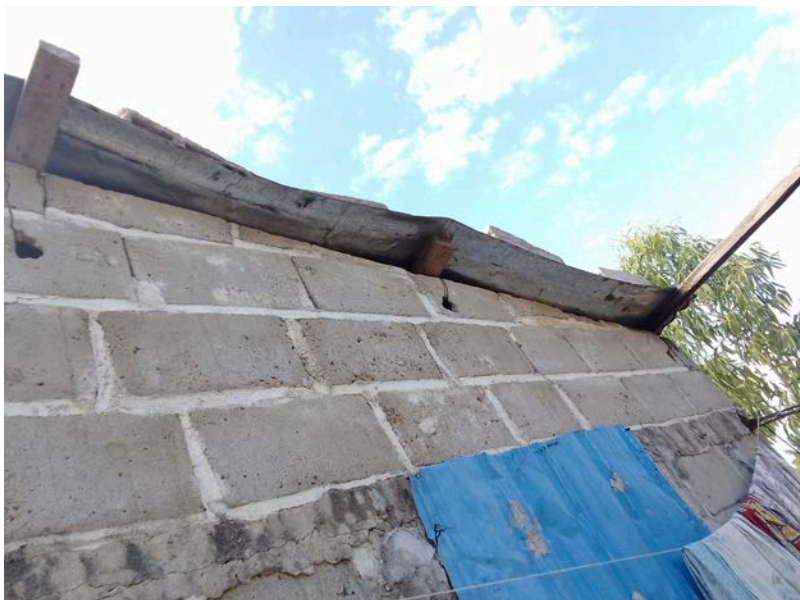
2

Outras fotos relevantes ou registo de dados não previstos verificados no terreno

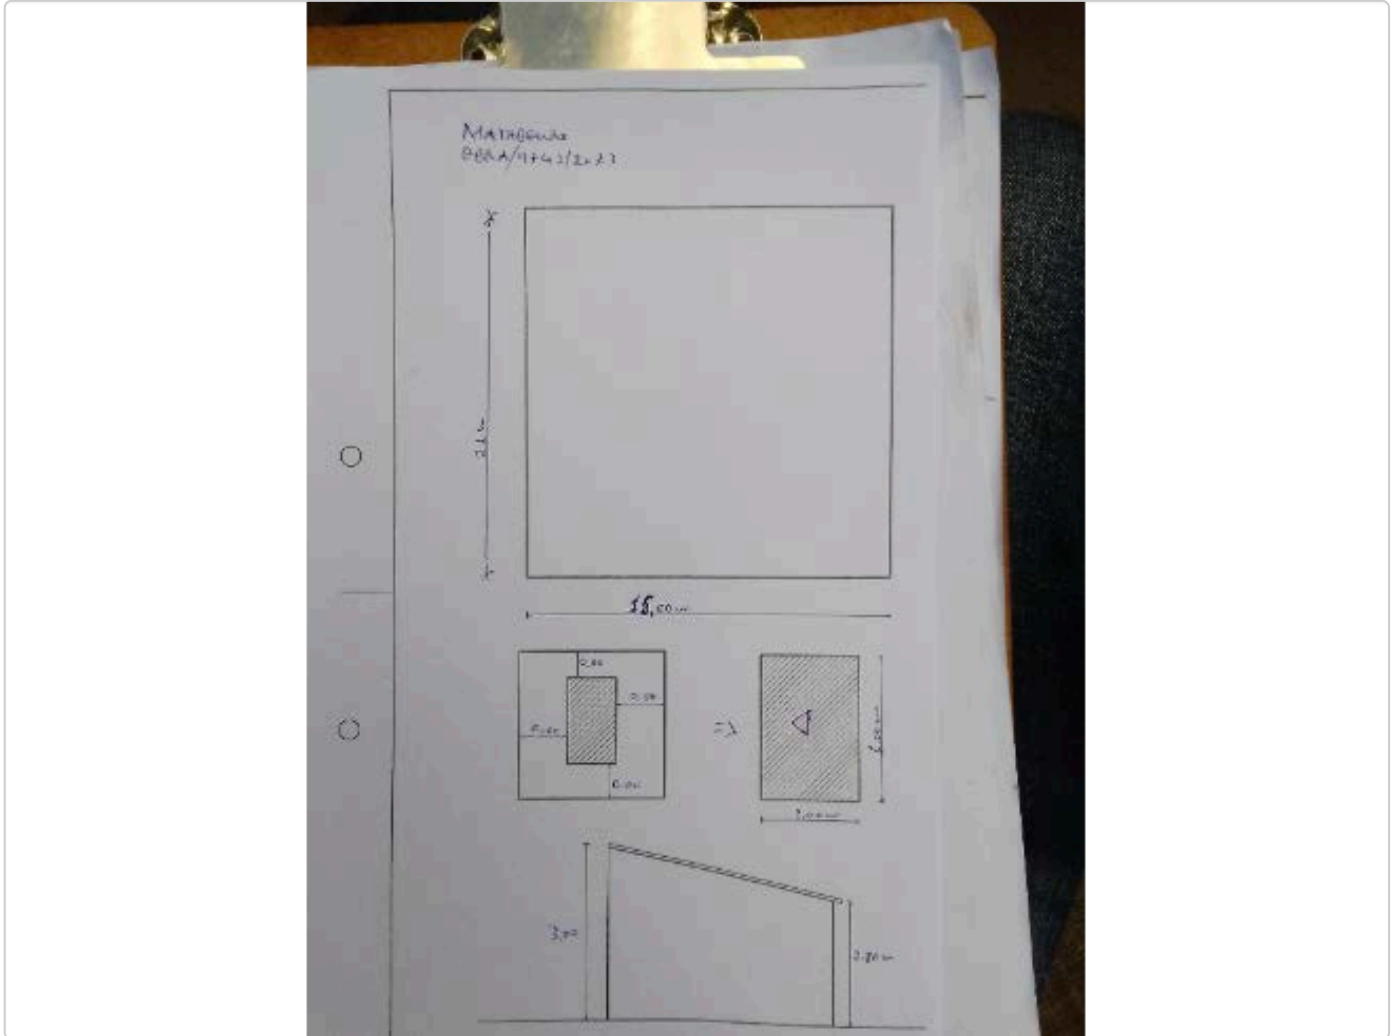
Fotos adicionais

A casa da Beneficiária é feita de material convencional, cobertura de chapas de zinco danificadas e sem elementos de fixação adequados. As paredes da casa estão em bom estado de conservação assim sendo propomos a atribuição do pacote de cobertura convencional.
